INSTITUTO POLITÉCNICO NACIONAL

TESIS

**Intervención sostenible en viviendas afectadas
por sismos en el Istmo de Tehuantepec, Oaxaca, con enfoque de
Reconstrucción Integral y Solidaria**

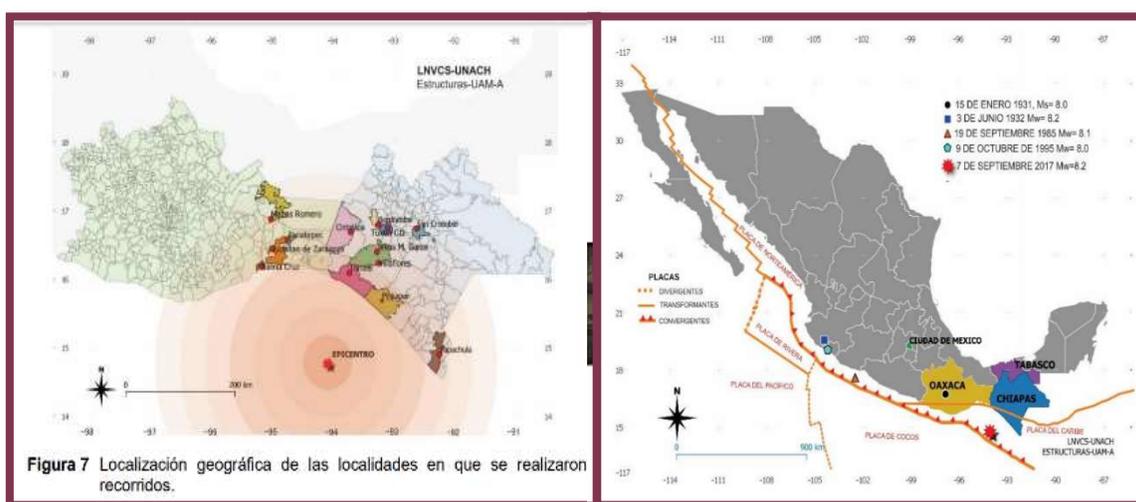
El Istmo de Tehuantepec se encuentra en una de las zonas de mayor actividad sísmica en la República Mexicana (Figura 6). El 7 de septiembre del 2017, se reportó un sismo de magnitud 8.2 (escala de Richter) siendo uno de los sismos más importantes ya que no se tenía registro similar en la zona sur del país según los datos fue localizado en el golfo de Tehuantepec a 133 Km al suroeste de Pijijiapan Chiapas, a las 23:49:17 horas y fue sentido en sur y centro de país Las coordenadas del epicentro fueron 14.761° latitud N y -94.103° longitud W y la profundidad es de 45.9 km. (S.S.N 2017).

figura: 6 Placas tectónicas ubicadas en el pacífico de México que originan los sismos.

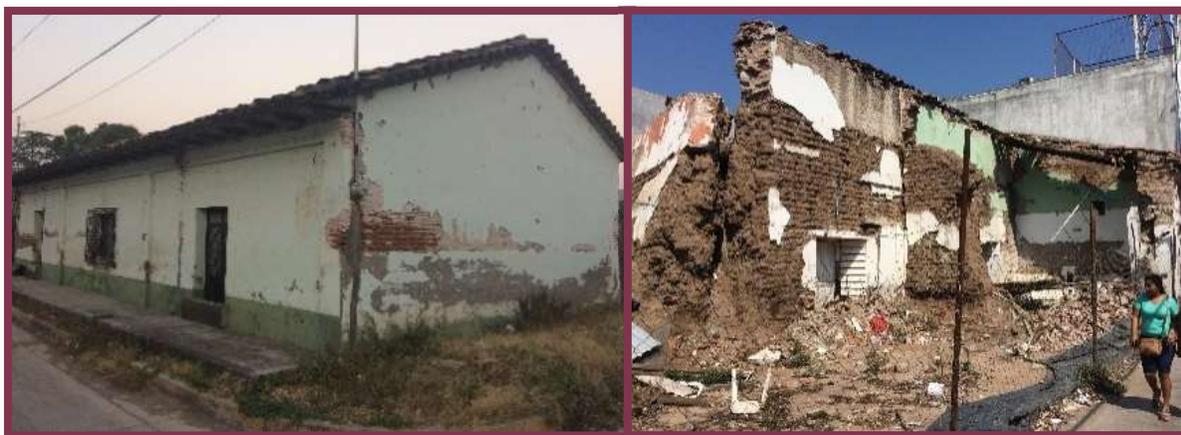
Los sismos ocurridos en el 2017 el Istmo de Tehuantepec afectaron en gran medida viviendas e infraestructura básica (escuelas, centros de salud, edificios públicos, carreteras, puentes, etc), dando como resultado pérdidas materiales en diversas comunidades en la región, principalmente en las localidades de Juchitán de Zaragoza, Ciudad Ixtepec, Tehuantepec e Ixtaltepec. Entre las fallas que se identificaron en el caso de las viviendas que se colapsaron y sufrieron daños de consideración destacan: La falta de conocimientos sobre la construcción, asesoría de personal calificado, carencia de diseño estructural en las edificaciones, y mínima aplicación de reglamentos de construcción para la arquitectura tradicional local, así mismo la falta de mantenimiento de las viviendas (Figura 7).

figura: 7 Problemáticas identificadas en las viviendas en el Istmo de Tehuantepec después de los sismos del 2017.

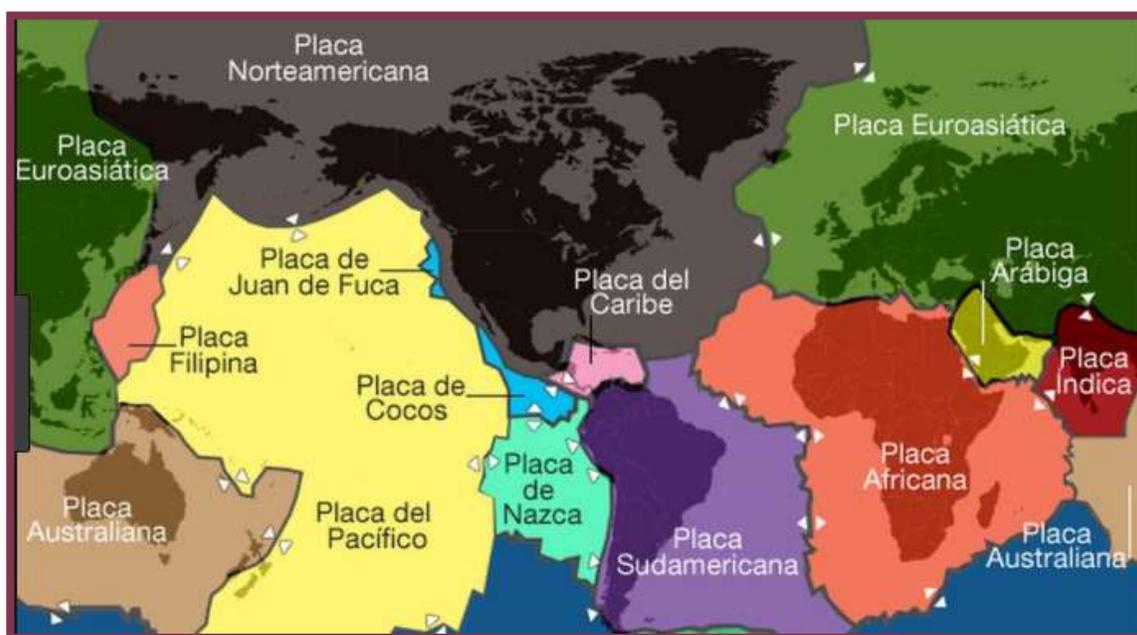
figura: 8 Placas tectónicas.

de la astenosfera. La teoría de la tectónica de placas es una teoría de tectónica global que se ha consolidado como paradigma en la geología moderna, a la que ha proporcionado un marco teórico explicativo de la estructura, historia y dinámica de la corteza de la Tierra. Se basa en la observación de que la corteza terrestre (o más bien la litosfera, de la que forma parte integral), está dividida en unas veinte placas semirrígidas. Las regiones fronterizas de estas placas son zonas con actividad tectónica donde se concentran sismos y erupciones volcánicas y donde se produce la orogénesis. (SMIS, s.f.). En la Figura 8, se observan la localización de las placas tectónicas.

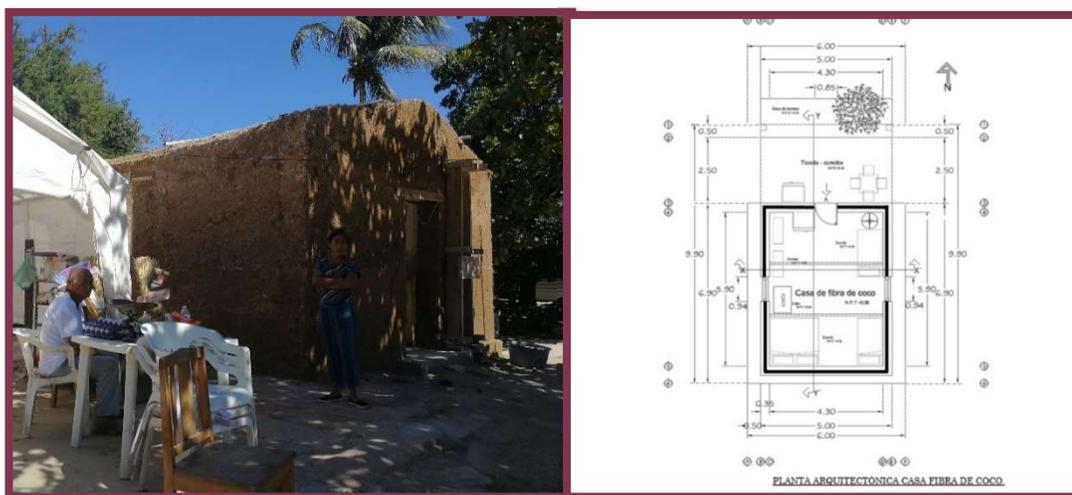
Vivienda 1. Fibra de coco (VFC). Ubicada en Asunción Ixtaltepec, tercera sección, medidas 6.60 m x 5.00.

figura: 23 Vivienda implementada en el Istmo después de los sismos del 2017 con materiales de fibra de coco y tierra. Fuente: Joel Hernández

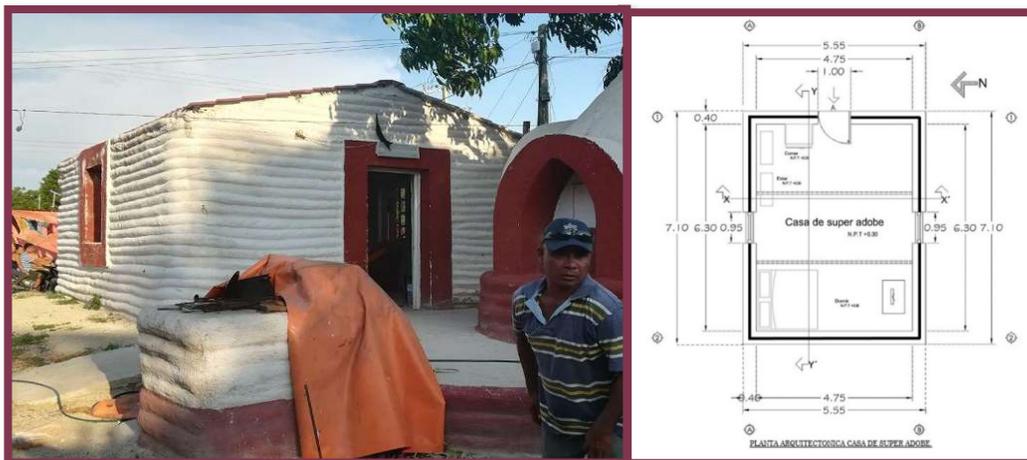
Vivienda 2. Súper Adobe (VSA). Ubicada en Asunción Ixtaltepec, tercera sección, medidas 7.10x5.55.

figura: 24 Vivienda implementada en el Istmo después de los sismos del 2017 con la técnica de Súper Adobe. Fuente: Joel Hernández.

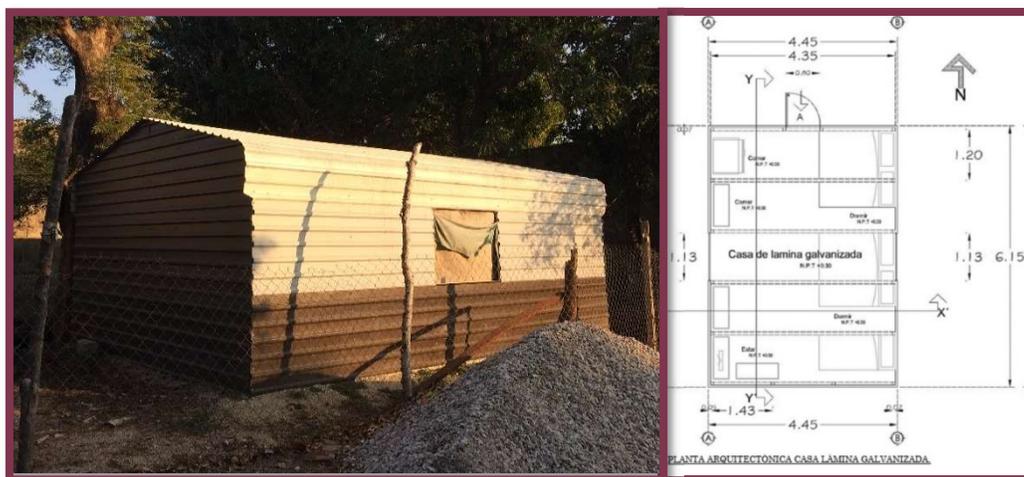
Vivienda 3. Lámina Galvanizada (VLG). Ubicada en Asunción Ixtaltepec, centro. Medidas 6.15 x 4.45.

figura: 25 Vivienda implementada en el Istmo después de los sismos del 2017 a base de lámina galvanizada.. Fuente: Joel Hernández.

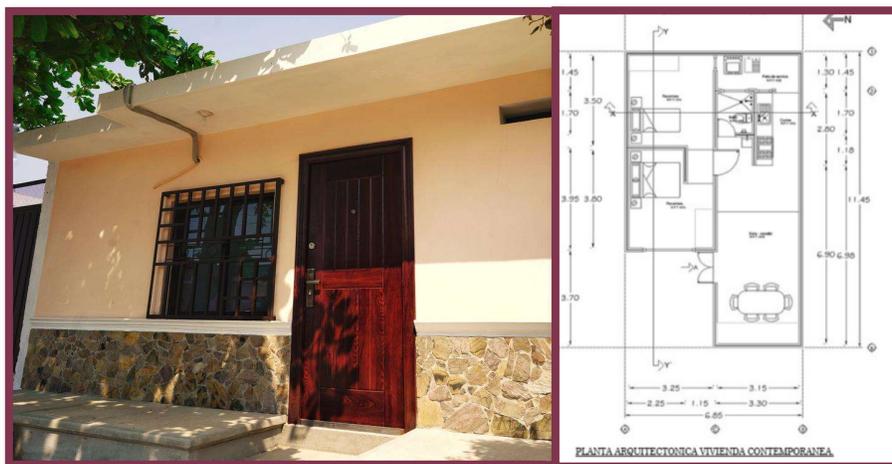
figura: 26 Vivienda contemporánea del Istmo de Tehuantepec, a base de tabique rojo, tabicón acero y cemento. Fuente: Joel Hernández

Vivienda 4. Vivienda Contemporánea (VC). Ubicada en Juchitán de Zaragoza, Segunda Sección. Medidas 6.85 x 11.45.

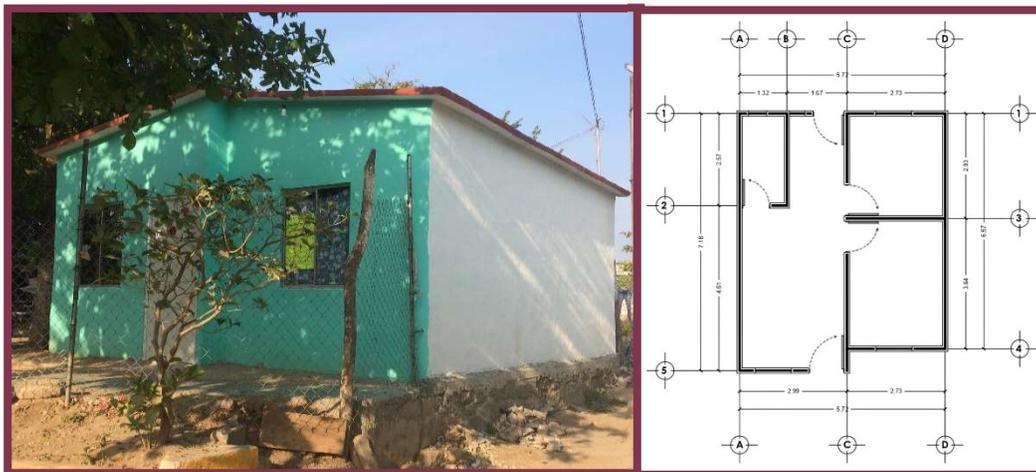
Vivienda 6 Soriana (VS). Ubicada en Juchitán de Zaragoza, 8va Sección. Medidas 7.58 x 5.52.

figura: 28 Vivienda implementada por Fundación Soriana en el Istmo de Tehuantepec después de los sismos del 2017, a base tabique sismo resistente y losa de concreto armado.

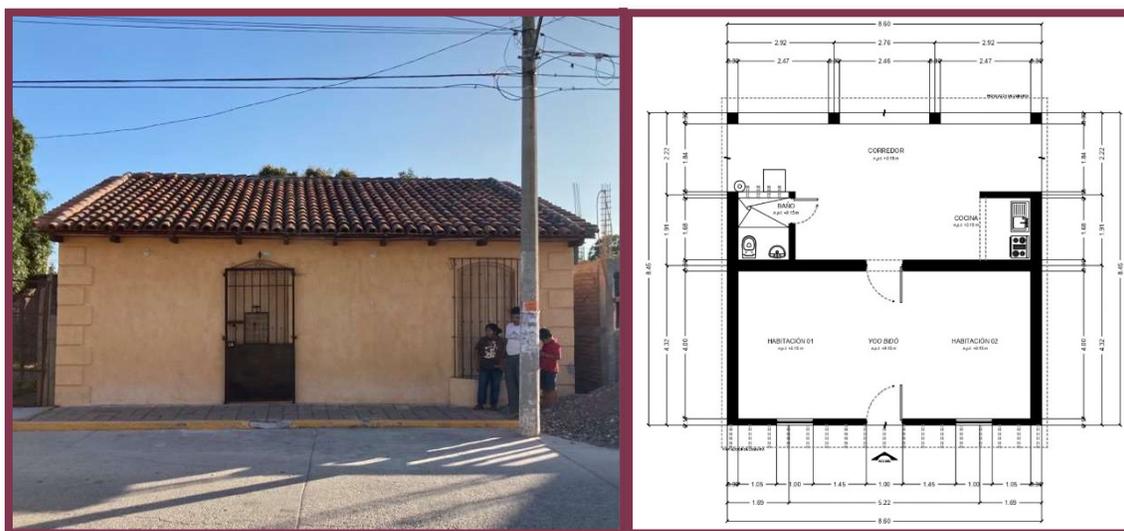
Vivienda 7 Casa de La Ciudad (VCDC). Ubicada en Asunción Ixtaltepec, Centro. Medidas 7.65 x 7.55.

figura: 29 Vivienda implementada en Asunción Ixtaltepec después de los sismos del 2017, a base de tabique rojo, cubierta con vigas de monten, triplay y tejas.

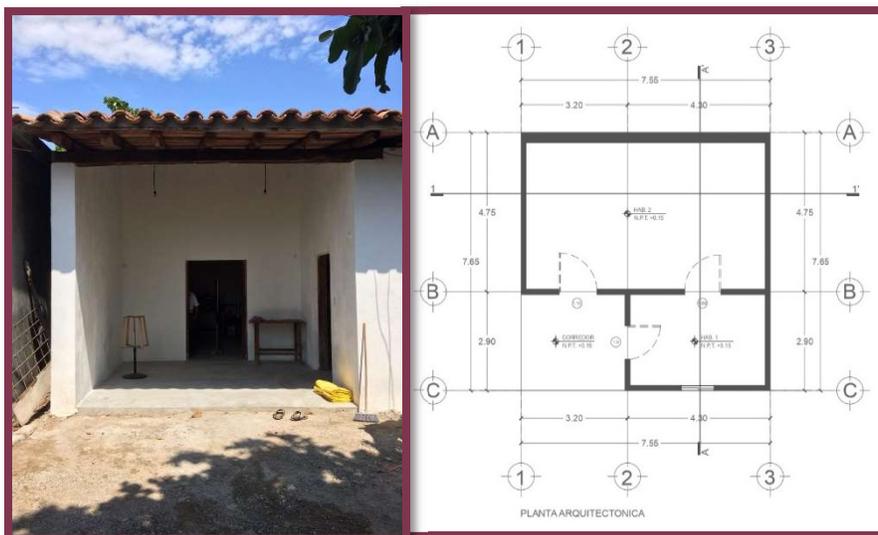
Vivienda 8 Roots Studio (VRS). Ubicada en Juchitán de Zaragoza, 7ma Sección. Medidas 7.65 x 7.55.

figura: 30 Vivienda rehabilitada después de los sismos del 2017 a base de tabique rojo, acero, cemento y cubierta con morillos, biliguanas y tejas. Fuente: Roots Studio.

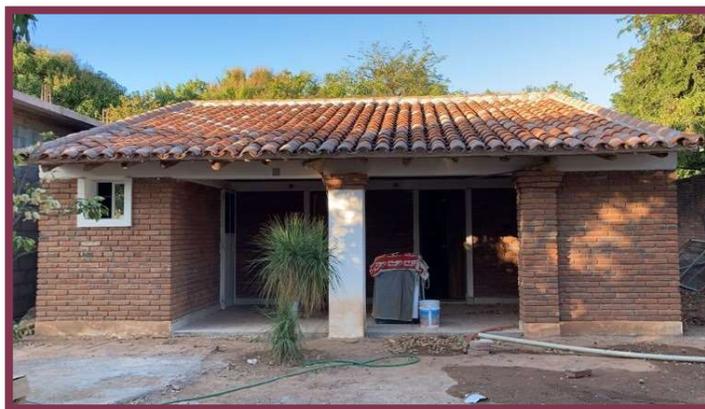
figura: 31 Vivienda implementada después de los sismos del 2017, en Ciudad Ixtepec, con materiales de la región. A base de tabique rojo, acero, cemento y cubierta de morillos, duelas y teja. Fuente: Tomadas por el autor, septiembre 2020.

Vivienda 9 Cooperación Comunitaria (VCC). Ubicada en Ciudad Ixtepec, 4Ta sección. Medidas 8.00 x 6.00.

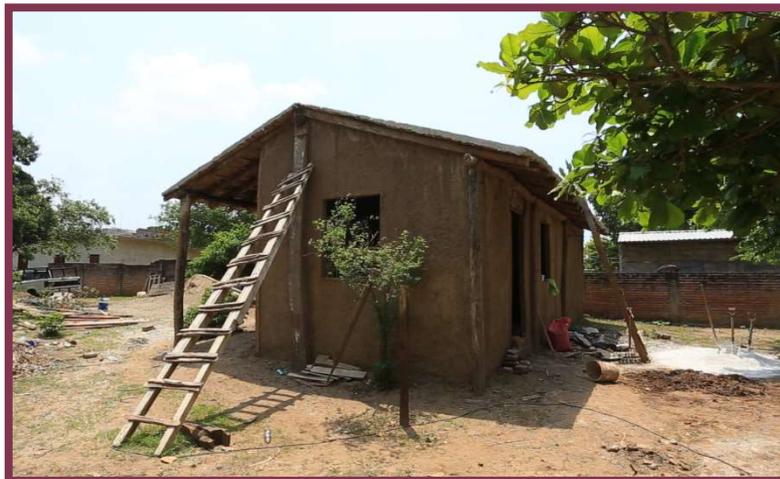
figura: 32 Vivienda construida después de los sismos del 2017 en Asunción Ixtaltepec, con sistema constructivo local "Bajareque" a base de materiales naturales como, madera, tierra, arena, Biliguana y tejas. Fuente: Tomadas por el autor, septiembre 2020

Vivienda 10 Eco Constructores (ECC). Ubicada en Asunción Ixtaltepec, 5ta sección. Medidas 8.00 x 6.00.

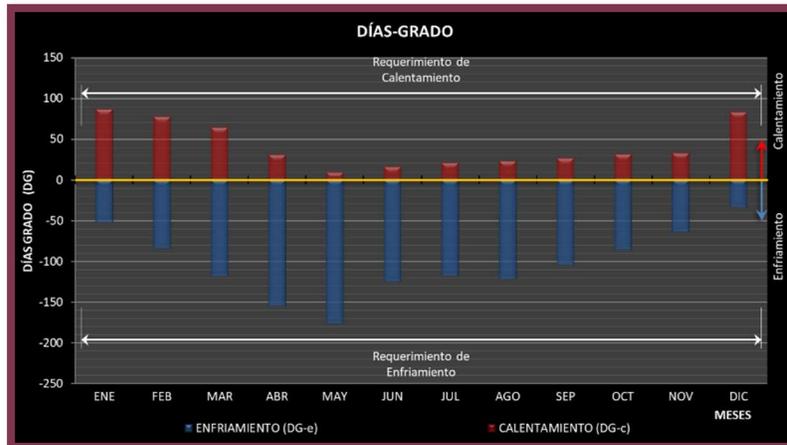
figura: 43 Gráfica de días grados.

La Figura 43 refleja una incidencia predominante de calentamiento durante todo el año requiriendo condiciones de enfriamiento principalmente en los meses de marzo a octubre.

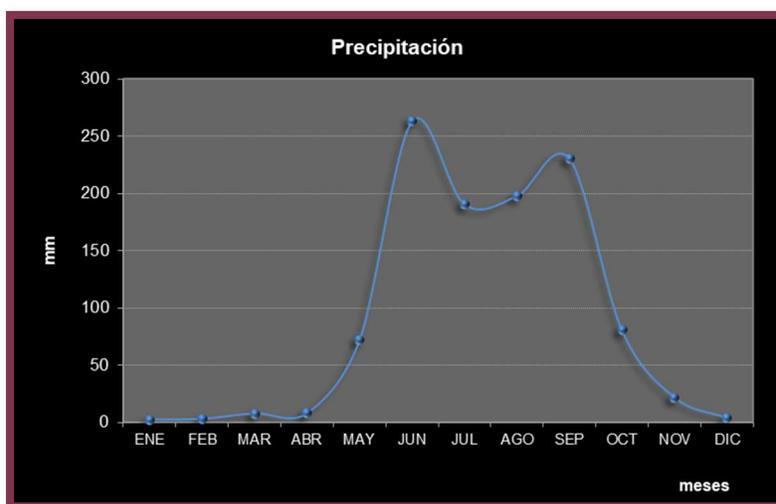
figura: 45: Gráfica de precipitación.

La Figura 45 muestra un rango de precipitación pluvial entre los 1 y 260 mm, reflejando que los meses con mayor precipitación pluvial en la zona son de junio a septiembre.

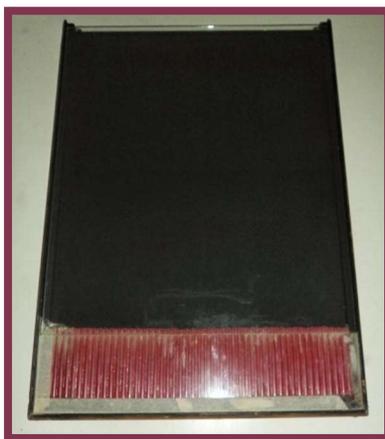
figura: 54 Cámara de humo. Fuente Leonardo Rodríguez (2016)

Con la finalidad de conocer el comportamiento del viento al interior del modelo de vivienda “Yoo Binni Gulaza”, se realizó una prueba del comportamiento de los vientos en la plata y fachadas del proyecto. Para la evaluación se utilizó una cámara de humo (Figura 54).

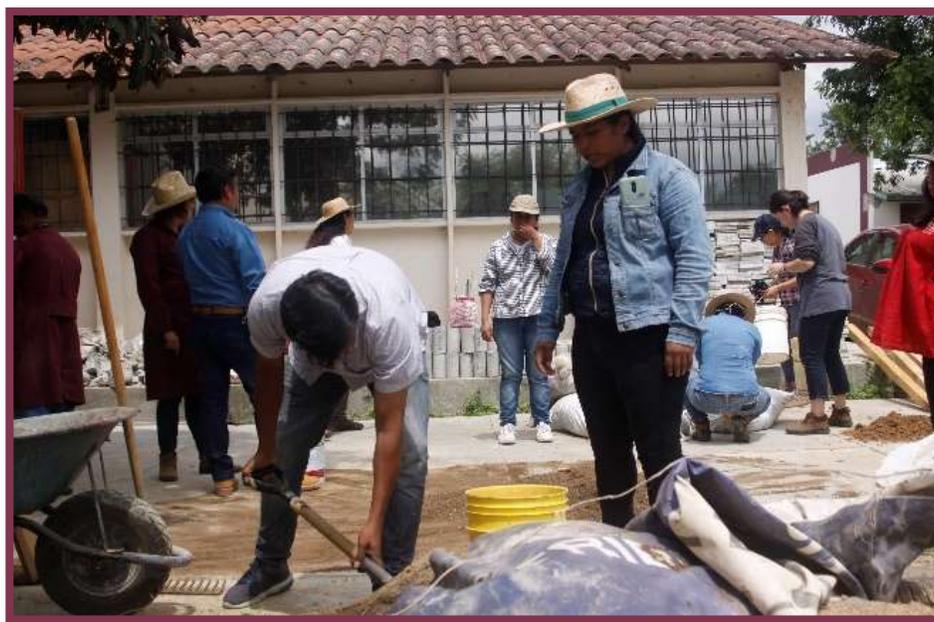
En este taller antes de pasar a construir el muro de bajareque previamente se caracterizaron varios tipos de tierra en un laboratorio de materiales donde a los talleristas se les orientó sobre la selección adecuada de ellas y tomar consideraciones previas antes de usarlas. Esta caracterización en las comunidades del Istmo se realizará con una guía constructiva simple con lenguaje sencillo y mayormente esquemático que permita la comprensión de personas con un bajo nivel educativo. Como se ha mencionado el diseño de los talleres es acorde al tipo de personas que lo recibirán, donde el uso de lenguaje técnico no resulta lo más adecuado (Figura 57).

figura: 57 Caracterización de bancos de tierra para la construcción de muro de Bajareque

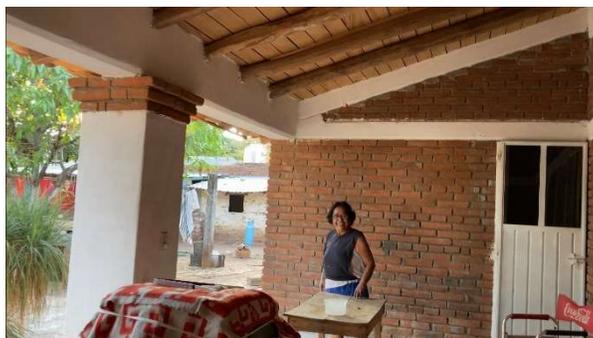
figura: 83 Modificación de la puerta del baño como parte de la apropiación.

De igual forma la vivienda V2 CC se evaluó con MEDIA ya que la familia, aunque se mostraba satisfecha con sus viviendas, mencionó que la madera con la que se construyó no había tenido suficiente tratamiento y que presentían que pronto se empezaría a dañar; otro de los argumentos negativos era lo relacionado a que los focos para la iluminación del interior de la vivienda estaban muy altos y dificultaban su cambio, así como que la luz sentía que no era suficiente. Así mismo, mencionaron haber modificado la puerta del baño porque era muy pequeña (Figura 83).

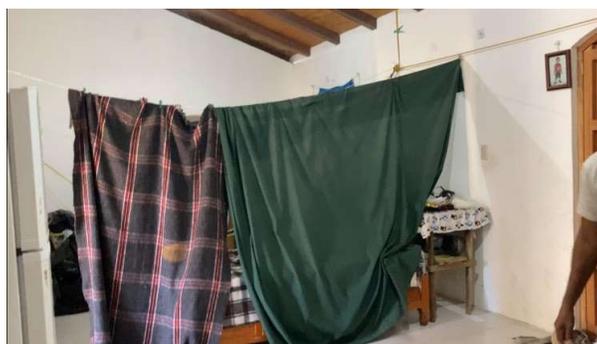
figura: 84 Colocación de sábanas para delimitar espacios dentro de la vivienda.

Por otra parte, la vivienda V3CDC se valuó con una calificación BAJA. Los integrantes de la familia mencionan que no hubo un diseño participativo, ellos sugirieron cambios en el diseño que no fueron tomados en cuenta por parte de la organización. Uno de los cambios que sugirieron fue la construcción de un muro divisorio (figura 84).

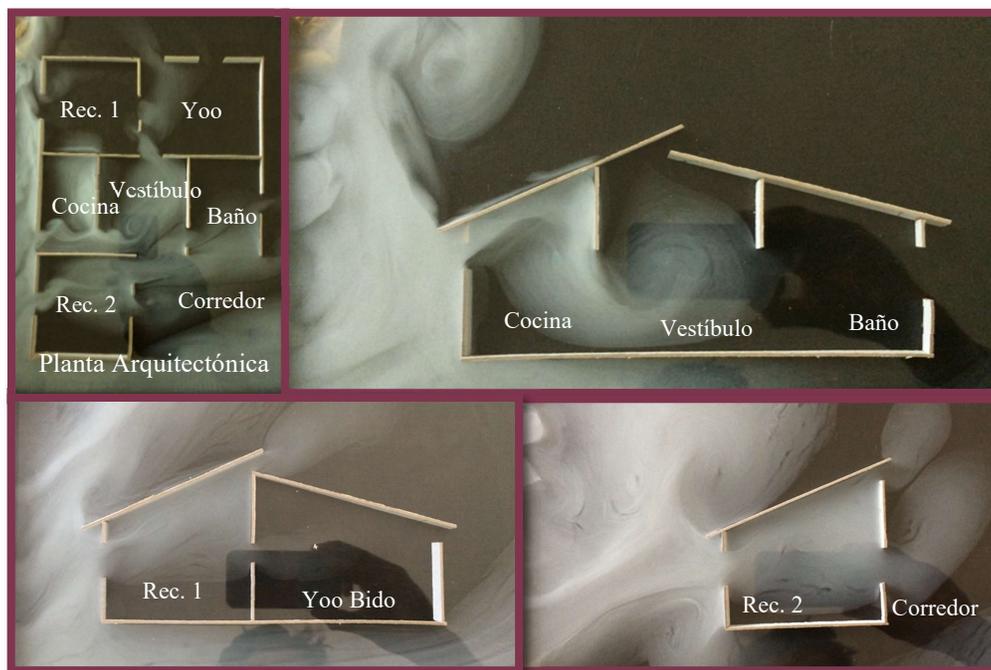
figura: 88 Recorrido del aire en planta y corte.

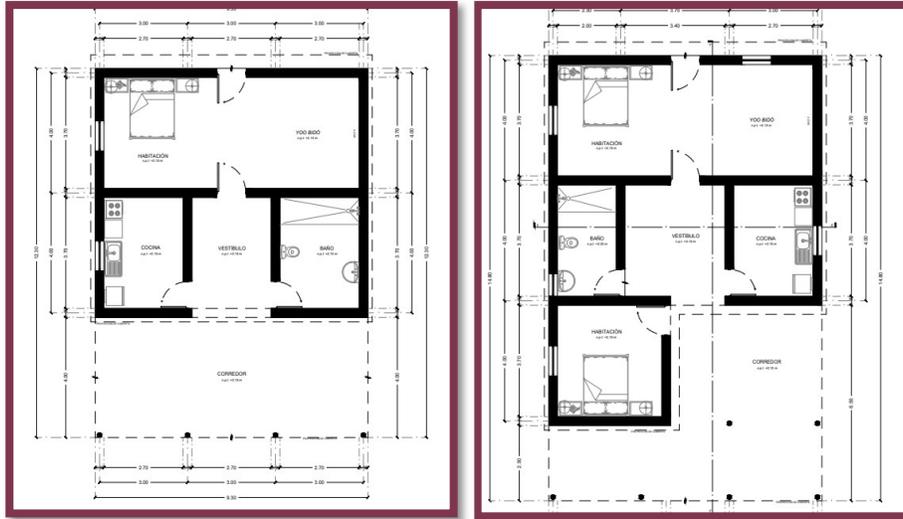
figura: 90 Planta arquitectónica de la vivienda “Yoo Gulaaza”

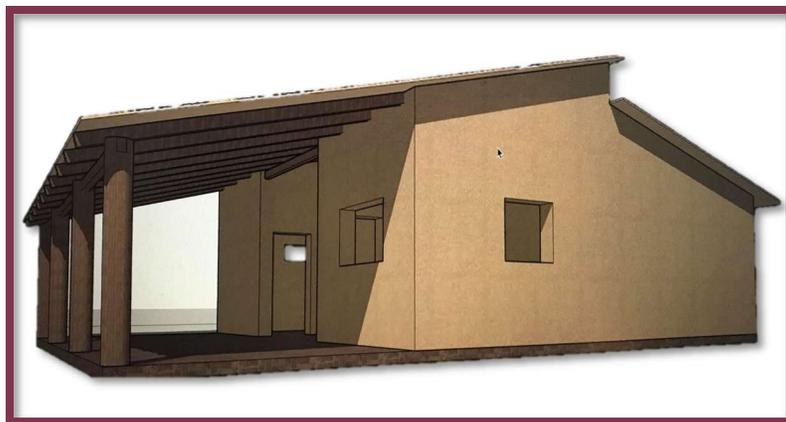
figura: 92 Vista en perspectiva “Vivienda Yoo’ Binni Gulaaza”.

- Altura: de 4.5 m por el clima en la zona.
- Muros de 30 cms, (masividad térmica)
- Techos a dos aguas.
- Techado a base de tejas.
- Ventanas y puertas de madera
- Materiales de la región: Ladrillo rojo recocido, madera (Biliguana), Carrizo, morillos, (muros interiores de bajareque), polines, tierra y pintura de tierra o cal.
- Espacios: “Yoo bido”, cocina, corredor, baño y patio (Figura 91 y 92).

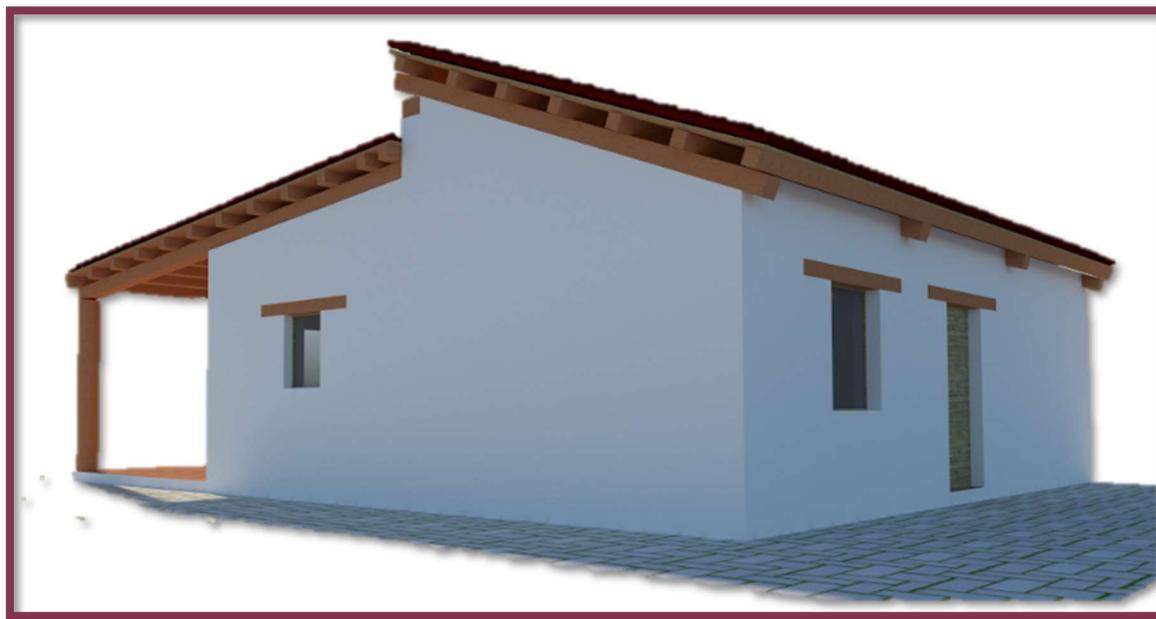
figura: 93 Perspectiva “Vivienda Yoo’ Binni Gulaaza”.

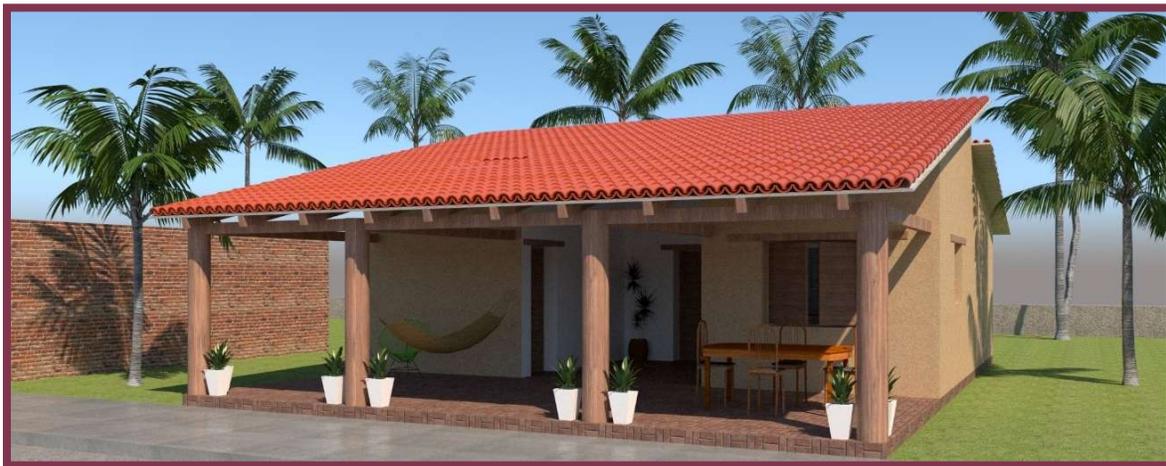
figura: 94 Perspectiva de la vivienda “Yoo Binni Gulaaza” área de corredor.

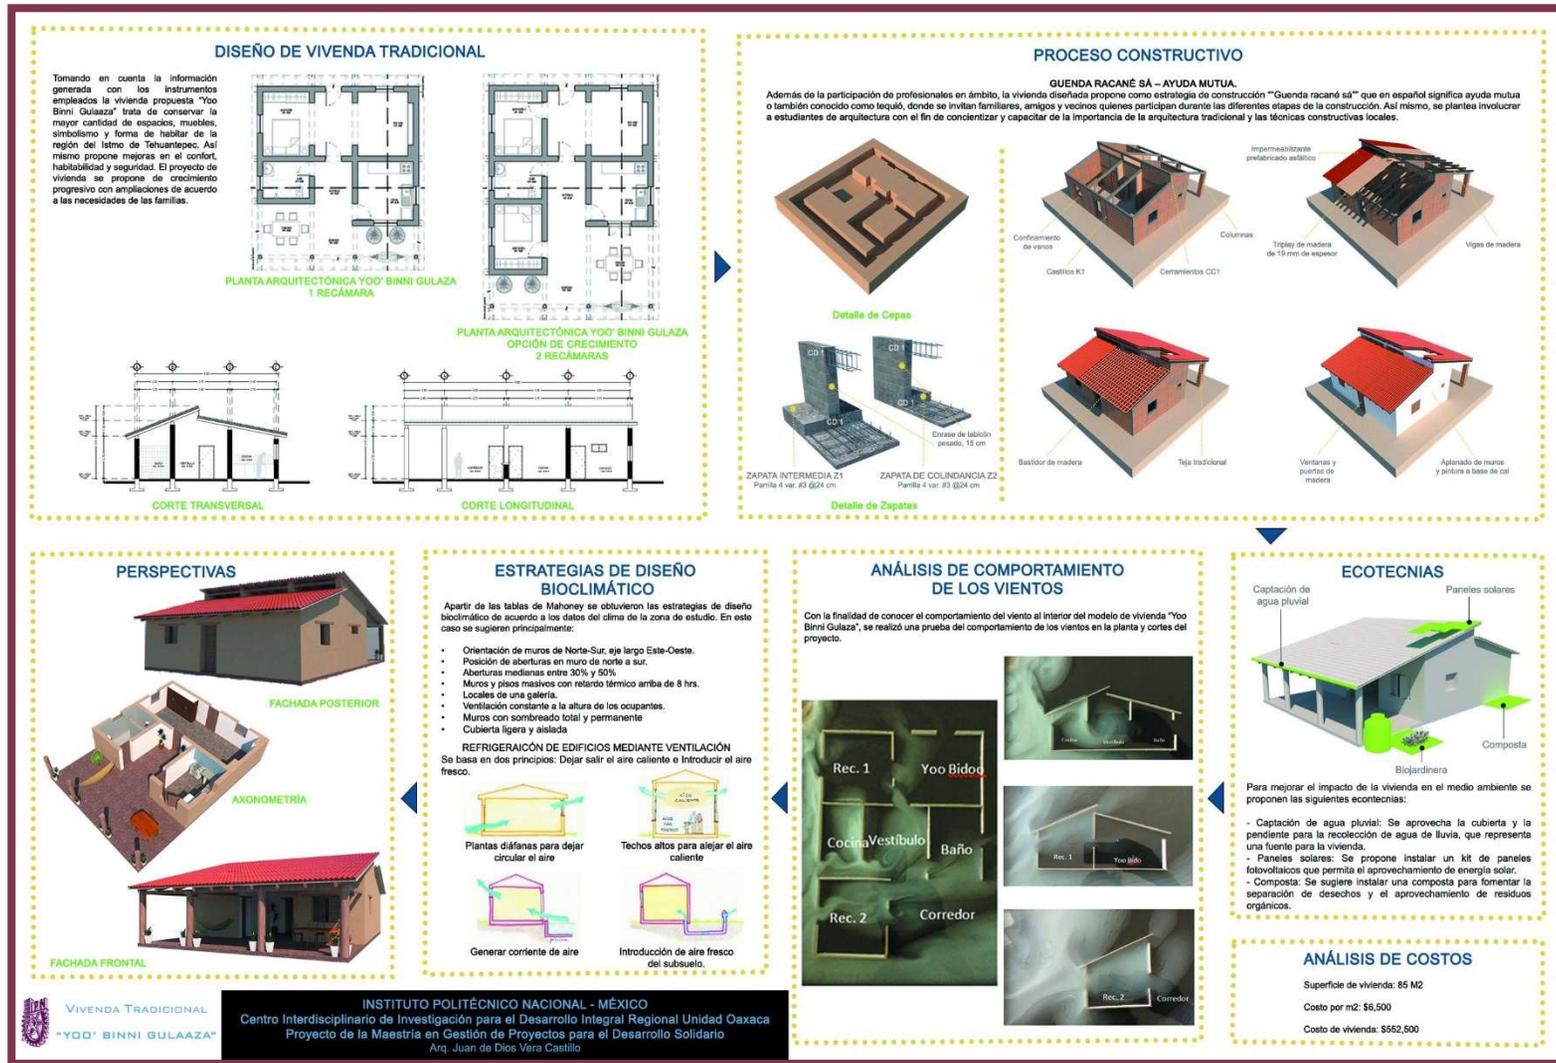
figura: 96 Lámina 2 "Diseño de la vivienda "Yoo Binni Gulaaza". Fuente: Elaboración propia

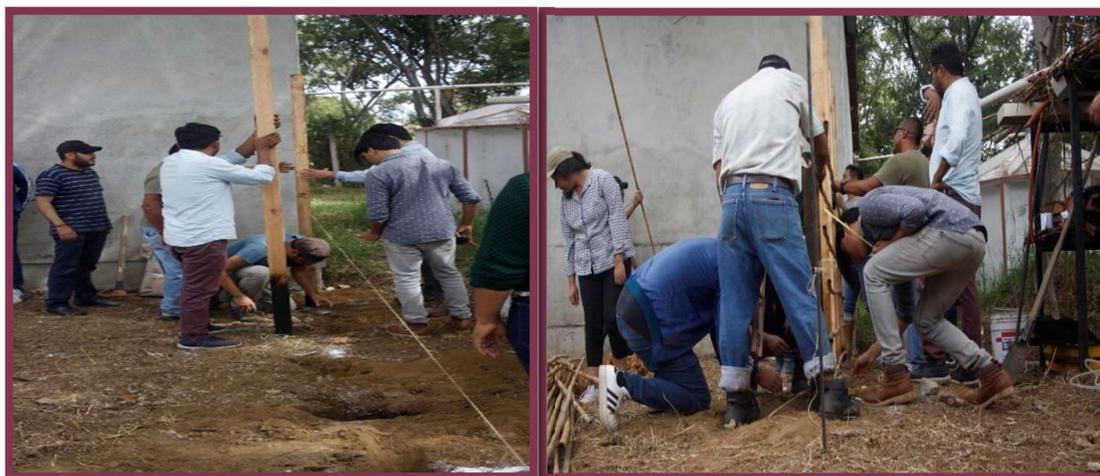
figura: 97 Trazo, nivelación y excavación para la construcción de muro. Fuente: Eugui Martínez Pérez (27/10/19)

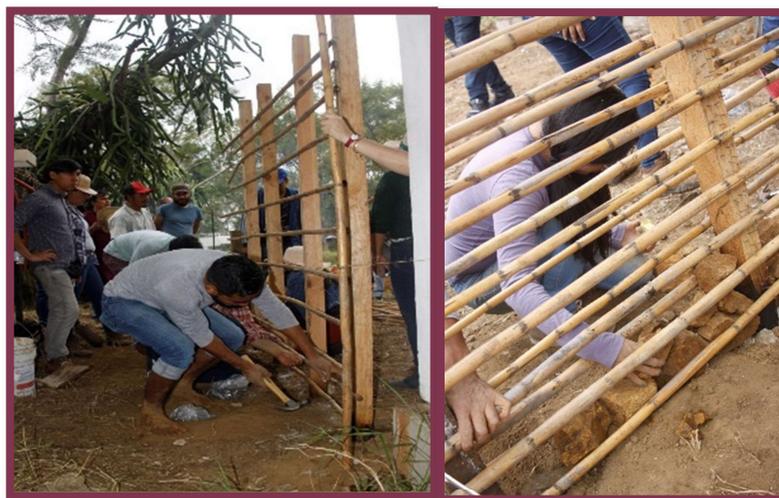
figura: 98 Habilidad de la estructura del muro de bajareque. Fuente: Eugui Martínez Pérez (27/10/19)

anclan a estos carrizos en sentido horizontal con una separación de 20 cm entre uno y otro, y en ambas caras de los polines (Figuras 97 y 98).

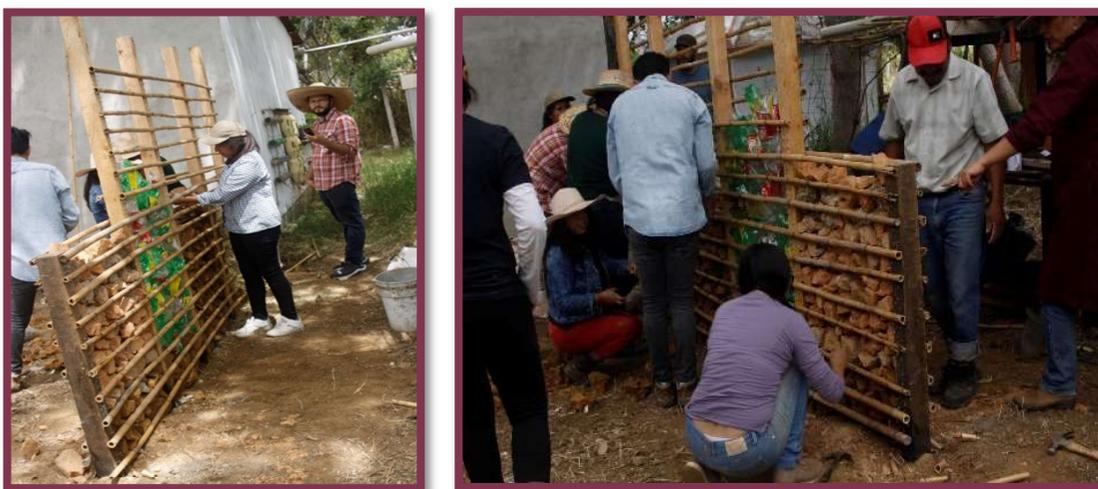
figura: 99 Trabajos para el relleno del muro con diferentes materiales.

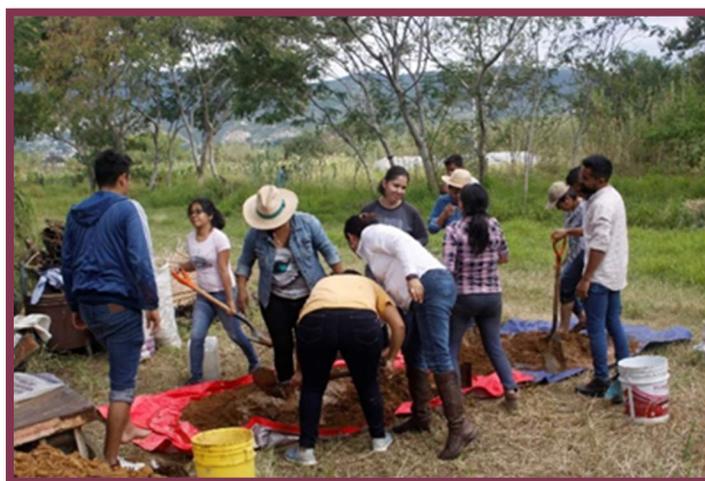
figura: 100 Amasado de la mezcla de tierra con los pies.

Previo a la elaboración de la mezcla de tierra y paja para el aplanado del muro se debe caracterizar del suelo para identificar sus propiedades y en caso no sean adecuadas poder mejorarlas con el uso de otros materiales como la arena y fibras naturales. El mezclado del mortero de tierra se lleva a cabo con la técnica de amasado con los pies que facilita el proceso y permite tener una mezcla homogénea. Se debe cuidar la cantidad de agua que se agrega a la mezcla para evitar que esta no sea muy fluida ya que esto ocasiona problemas al momento de su colocación (Figura 100).

El proceso de colocación de la tierra sobre la estructura de carrizos y madera se lleva a cabo de forma manual empujando y apretando la mezcla para que se adhiera a la superficie, esto se logra con una mezcla pastosa sin mucha agua. Se recomienda que la aplicación de las capas de tierra se inicie en las partes bajas del muro y se vaya colocando de forma ascendente hacia las partes altas (Figura 100, 102 y 102).

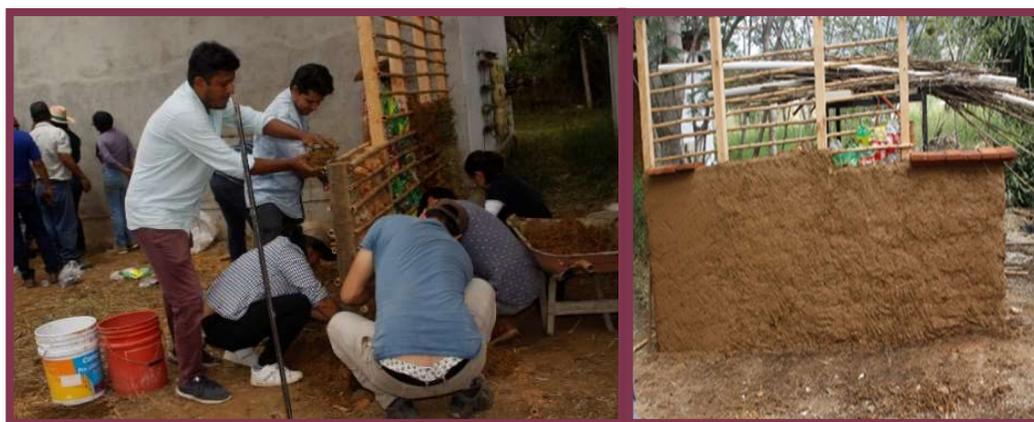
figura: 101 Aplicación de la mezcla de tierra de forma manual.

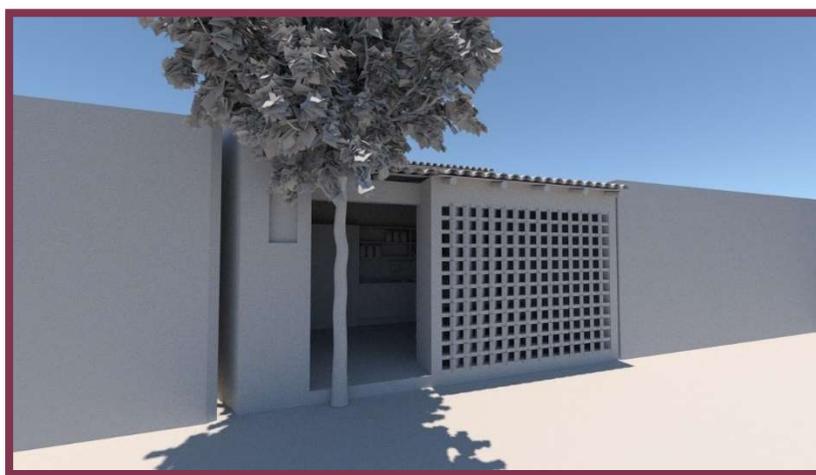
Figura 114: Fachada Principal de la vivienda Guenda racané sá, diseño basado de la vivienda Yoo Binni Gulaaza.

En la figura 113 se tiene el resultado del diseño de la vivienda Yoo Guenda Racné Sá cuyo proceso de diseño se tomó de la vivienda Yoo Binni Gulaaza. Esta Vivienda cumple con las características de las viviendas tradicionales, conservando espacios, muebles, simbolismos y formas de habitar de la región del Istmo. Además, los espacios se adaptaron a las necesidades de la familia.

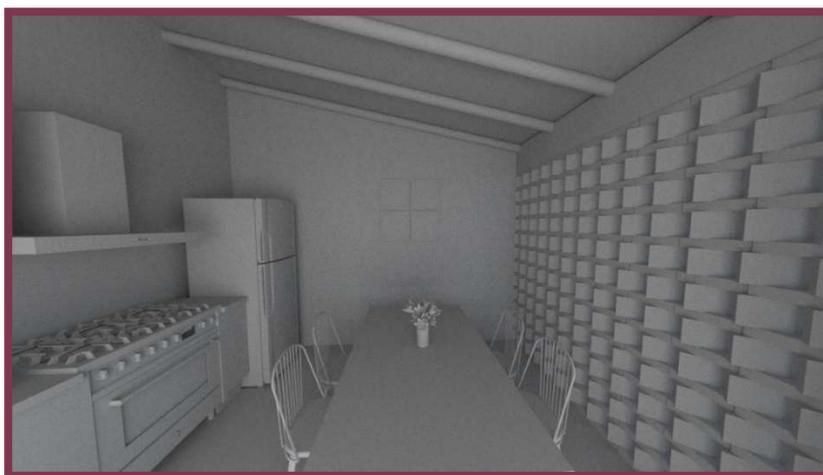
Figura 115: En esta figura se muestra la cocina y corredor de la vivienda, espacios rescatados de la arquitectura tradicional.

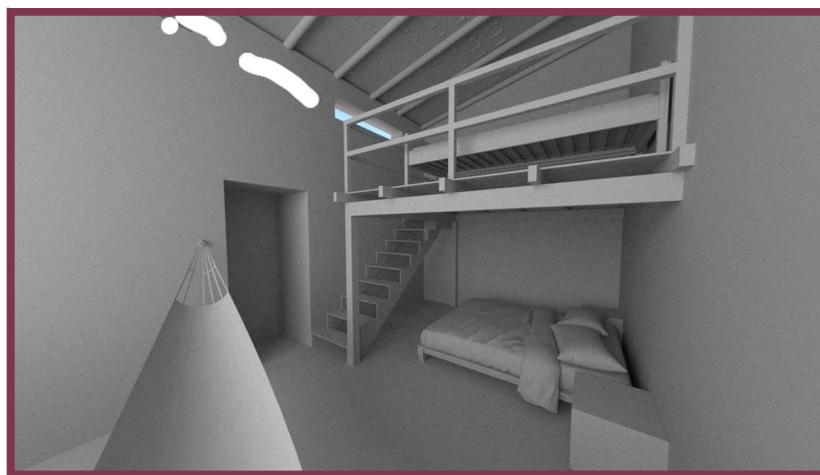
Figura 116: Parte importante de la vivienda es el Yoo Bido, espacio utilizado para el altar y también utilizado como zona de dormitorio.

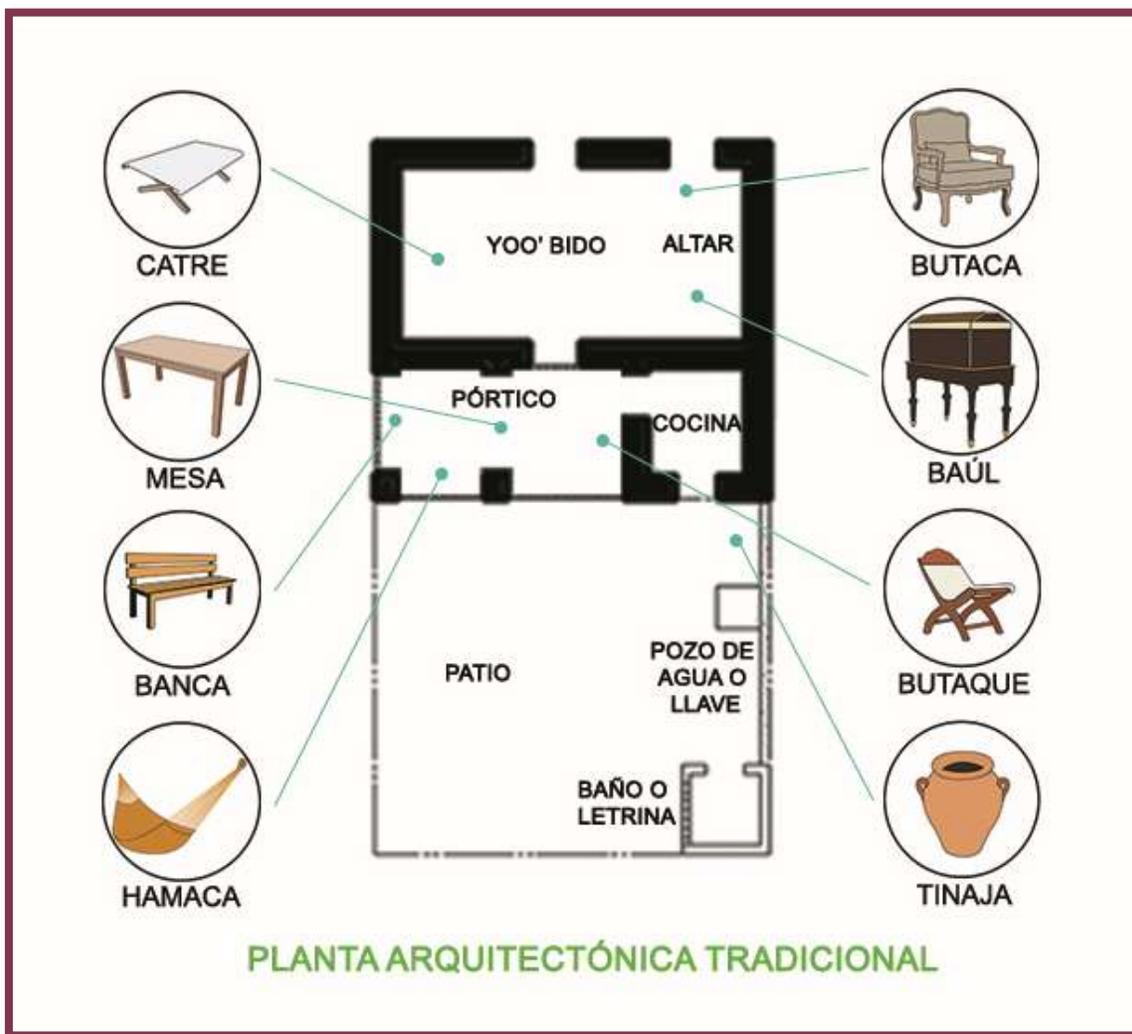
Elementos y Simbolismos de la Vivienda Tradicional

Dentro de la vivienda tradicional del Istmo de Tehuantepec se pueden encontrar elementos simbólicos como el altar que sirve para el culto familiar. Así mismo, muebles importantes para el desarrollo de la vida cotidiana que se muestran en la siguiente figura.
