GESTIÓN PARA EL RESCATE PATRIMONIAL Y CULTURAL EN  
SAN JERÓNIMO TAVICHE, OAXACA, MÉXICO. CASO DE  
ESTUDIO: “CASA BLANCA”

## **TESIS**

PARA OBTENER EL GRADO DE MAESTRÍA EN:  
GESTIÓN DE PROYECTOS PARA EL DESARROLLO SOLIDARIO

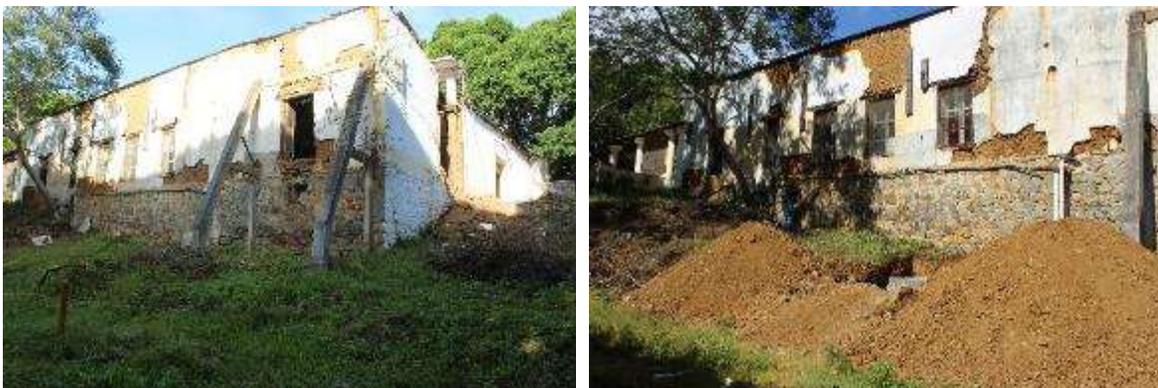
En la actualidad, la “Casa Blanca” se encuentra casi abandonada, y presenta diferentes patologías que evidencian su deterioro físico por el paso del tiempo, mismas que se agudizaron como consecuencia de los sismos recientes de 2017 (Ver figura 1 y 2). Se considera que esta infraestructura puede rehabilitarse y transformarse en un CDC que coadyuve a fortalecer el tejido social y el reconocimiento a su patrimonio, mediante actividades que promuevan también el desarrollo local.

*Figura 2. Inspección visual: a) Patio interior de la “Casa Blanca”. b) Habitación con mayor daño. Fuente: DPCS, 2017.*

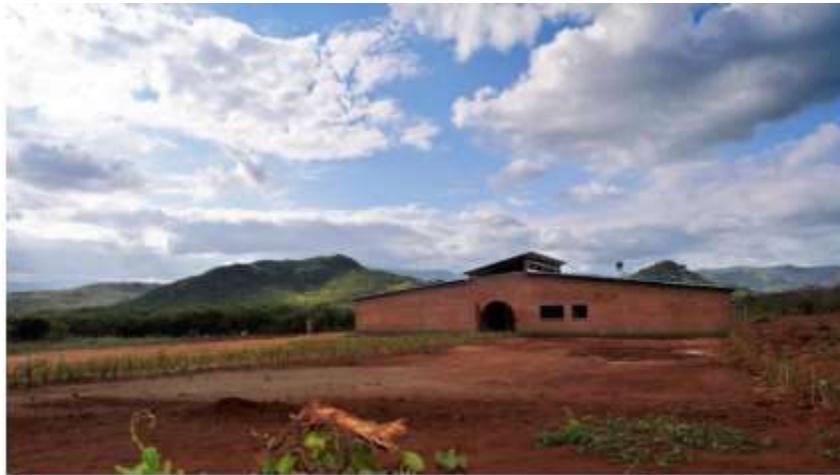
Figura 4. Centro Comunitario de Mánica. Fuente:Lange, 2017.

Otro ejemplo es el Centro Comunitario de Mánica, en Mozambique. Ubicado en medio de una zona rural y una urbana, sirve de conexión para ambas. Las actividades que pueden aprovecharse son de carácter social, educativas, deportivas y de salud. En este proyecto destaca el uso en su construcción de materiales regionales como el bambú y la tierra del mismo terreno, específicamente en forma de bloques de tierra compactada (BTC).

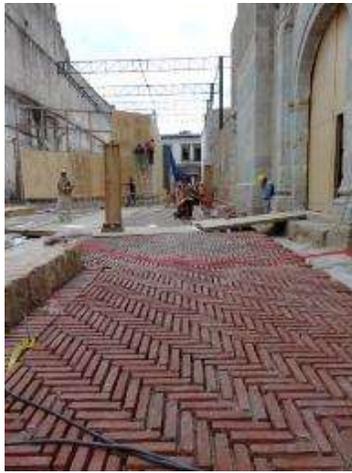
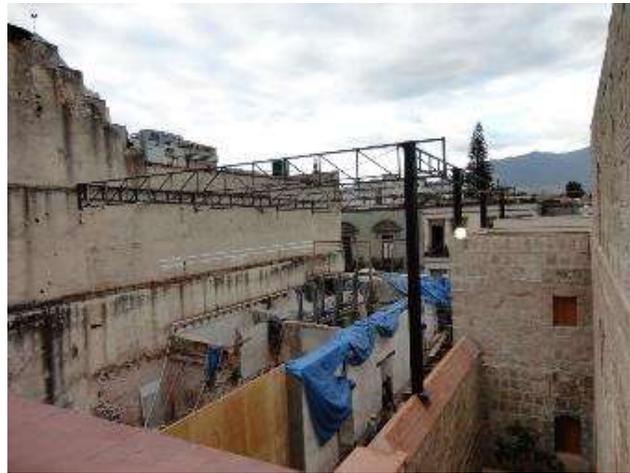
Figura 12. a) Rehabilitación y diseño con ladrillo del piso. b) Estructura del techo del proyecto San Pablo. Fuente: DPCS , 02/09/2011.

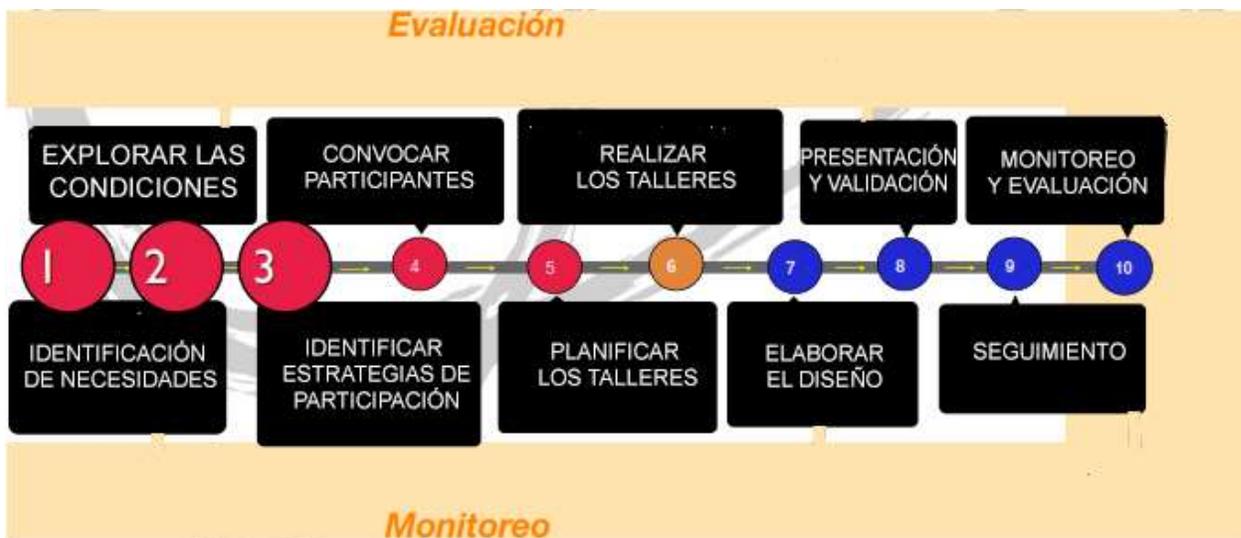
Figura 21. Diagrama de proceso de la metodología participativa IPCO. (IPCO, 2014)

La última metodología es la que guía la totalidad del proyecto. Referenciada de un manual de proceso participativo para el diseño de espacios públicos para el Municipio de Colima, la **metodología participativa IPCO** se retoma por haberse practicado en un caso real y actual del manejo de los espacios públicos en Colima. Se basa en la participación ciudadana, entendiéndola como una toma de conciencia colectiva de la comunidad para poder involucrarse durante y después del proceso de diseño de los espacios públicos (IPCO, 2014). De forma que la metodología brinda una directriz de trabajo en un proceso de diseño dividido en diez pasos. A continuación, se muestra un diagrama del proceso (figura 21).

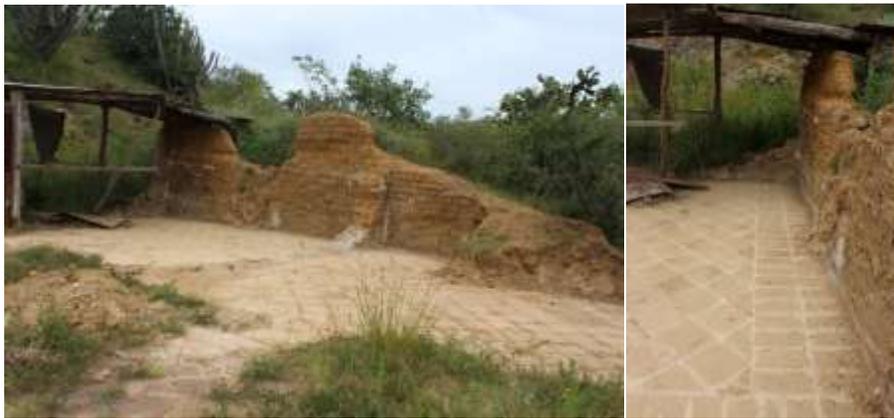
Figura 29. Vestigios de casa de adobe. Fuente: DPCS, 09/08/2017.

En la figura 29 se observan los vestigios de una construcción tradicional de adobe, incluyendo su piso de barro. Resulta importante para la tipología arquitectónica porque, aunque ha perdido la mayor parte de su estructura, muestra las características básicas de este tipo de construcciones: masividad en sus muros, espacios regulares y concentrados. El piso de barro es un detalle particularmente raro de encontrar, ya que es más común solo usar pisos de tierra. Se encuentran cerca de las últimas vías del ferrocarril.

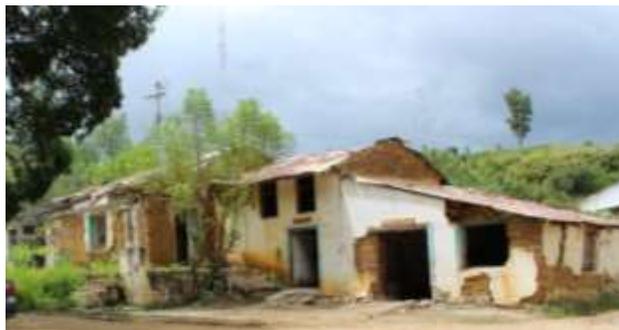
Figura 30. Vestigios de la Pagaduría. Fuente: DPCS, 09/08/2017.

En la figura 30 se ve otro tipo de vestigios, los de la pagaduría de los trabajadores de la mina. Conformada por tres espacios rectangulares, indica características típicas del sistema constructivo con adobe: techos de dos aguas, pisos de tierra y horizontalidad en su estructura. Un detalle que resalta es el uso de vanos hacia la calle, contradiciendo la mayoría de las construcciones, donde se encuentran al interior del solar.

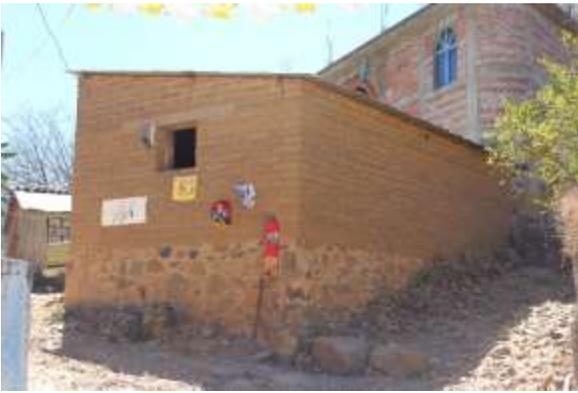
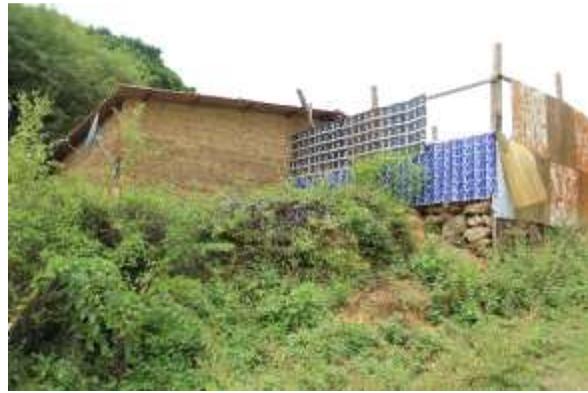
Las figuras 31 y 32 muestran una vivienda más típica de la comunidad. Con techumbre a solo un agua, tienen sobrecimiento de piedra y vanos de dimensiones muy pequeñas, con su dintel de madera respectivo. Es importante señalar que las dimensiones del dintel pueden definir el éxito o fracaso en la estructura del muro de un vano, ya que, si no sobresale un tercio de su ancho en cada lado de la ventana, no se encuentra debidamente diseñada.

Figura 31. Casa de adobe. Fuente: DPCS, 22/08/2018.

Figura 32. Casas de adobe con techo a un agua. Fuente: DPCS, 22/08/2018.

Las figuras 39 y 40 enseñan una reminiscencia de las figuras 31 y 32. De dimensiones similares, usan vanos pequeños, aunque en las casas de adobe esa característica se encuentra justificada y en las de concreto no.

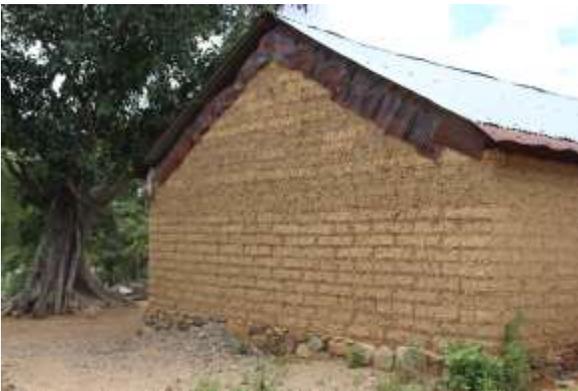
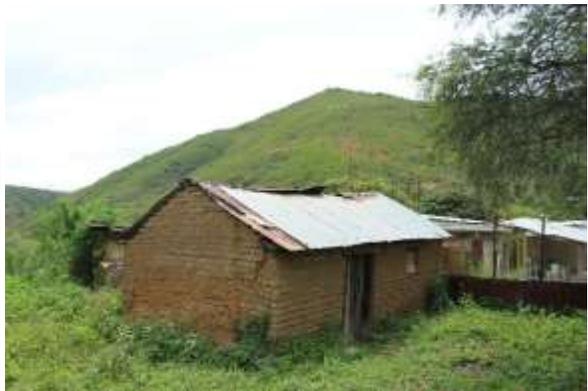
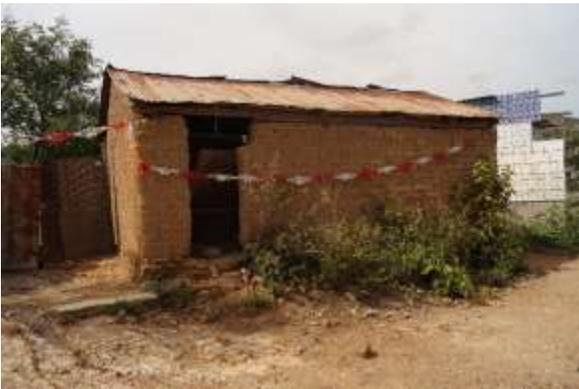
Las figuras 33, 34 y 35 aunque hayan sustituido sus techumbres con láminas, no ocupan aleros para protegerlas de la lluvia. En la figura 36 se muestra una vivienda con aleros, aunque su facha principal ya se encuentra deteriorada por no contar con protección para la lluvia.

Figura 33. Vivienda sin aleros y protegida con láminas. Fuente: DPCS, 22/08/2018

Figura 34. Casas de adobe sin aleros. Fuente: DPCS, 22/08/2018.

Figura 35. Vivienda tradicional sin aleros. Fuente: DPCS, 22/08/2018.

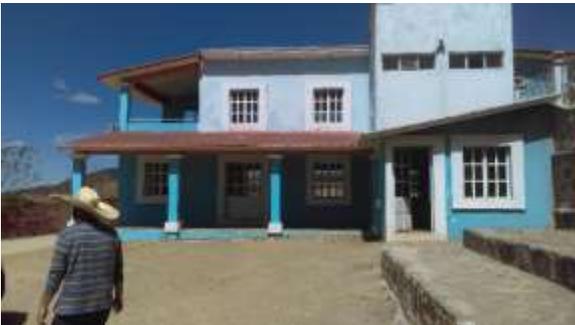
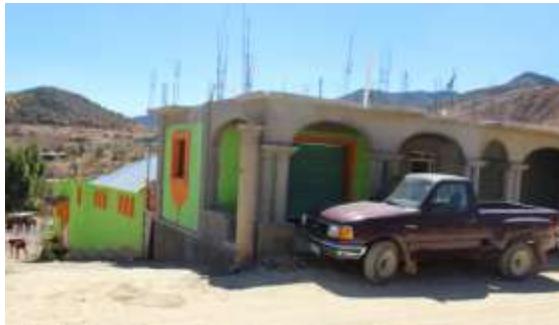
A partir de la figura 37 se rescata a la otra arquitectura vernácula. En sí el término vernáculo tiene que ver con lo propio del lugar. Los materiales y sistemas constructivos originales respecto a un tiempo y espacio determinados. Las siguientes figuras son ejemplo de la arquitectura que se está construyendo en la actualidad en la comunidad, por lo que de alguna manera también es originaria de SJT. Las figuras 37 y 38 recuerdan el uso de corredores de una vivienda típica, pero con la construcción a dos niveles y el uso del concreto, se alejan mucho de la idea original.

Figura 37. Vivienda con uso de corredores. Fuente: DPCS, 02/02/2018.

Figura 38. Uso de columnas y corredores en viviendas de concreto. Fuente: DPCS, 02/02/2018.

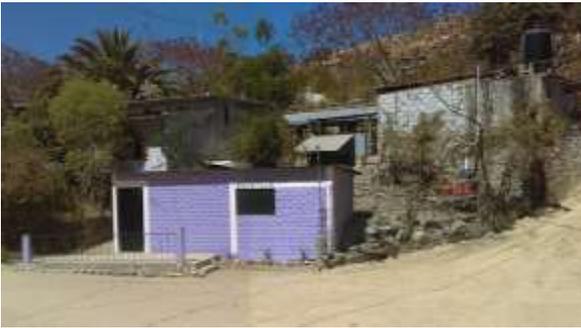
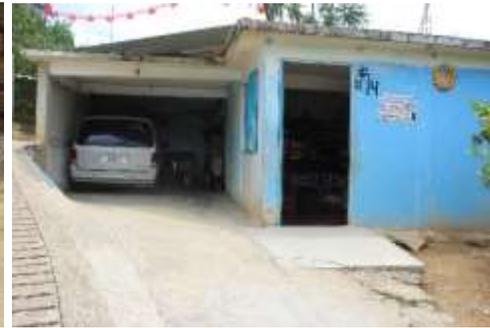
Figura 39. Casa con vanos pequeños. Fuente: DPCS, 02/02/2018.

Figura 40. Viviendas de concreto. Fuente: DPCS, 02/02/2018.

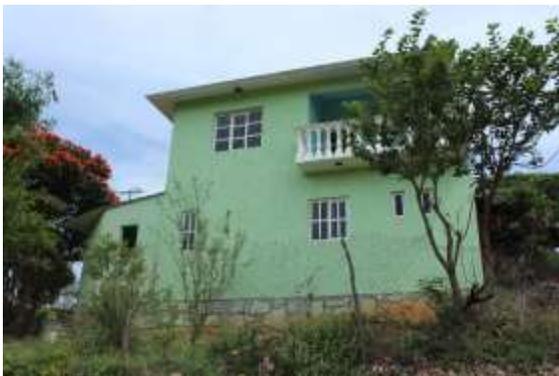
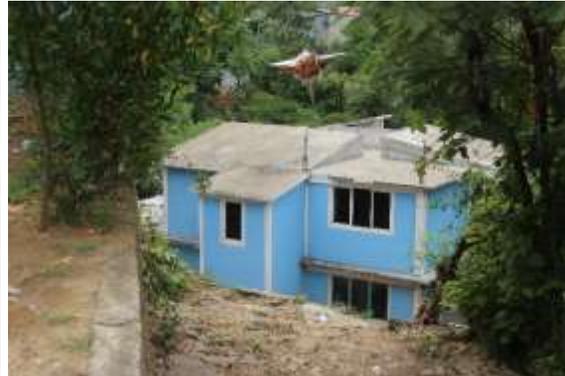
Para finalizar el análisis tipológico de SJT, se identifican construcciones de concreto de dos niveles, sin ningún diseño en específico, ubicándose de manera indistinta en el solar y repartiendo los vanos de manera irregular.

Figura 41. Vivienda ajena a la tradición constructiva. Fuente: DPCS, 22/08/2018

Figura 42. Casa sin relación con el contexto. Fuente: DPCS, 22/08/2018.

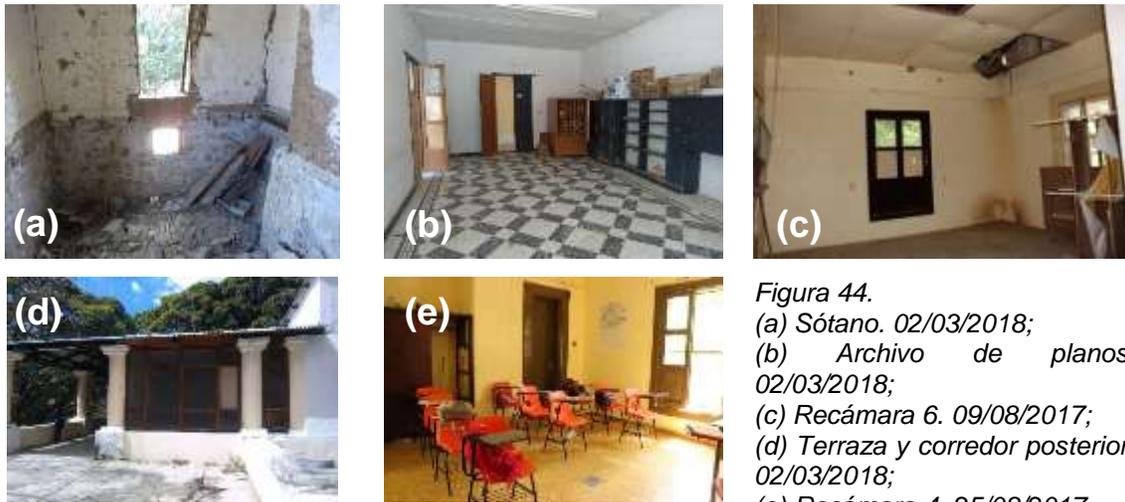
Figura 44.  
 (a) Sótano. 02/03/2018;  
 (b) Archivo de planos. 02/03/2018;  
 (c) Recámara 6. 09/08/2017;  
 (d) Terraza y corredor posterior. 02/03/2018;  
 (e) Recámara 4. 25/08/2017.

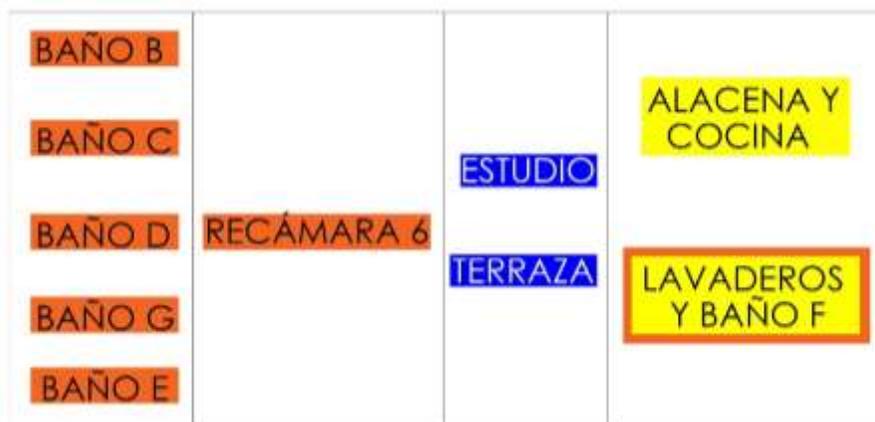
Figura 47. Espacios desconectados del patio.

Lo que se pudo conocer mediante la matriz fue la apertura de los espacios considerados íntimos con los sociales, ya que la mayoría de ellos se conecta a través del patio, circulando axialmente. Realmente los espacios más desconectados del resto son aquellos que, separados por otro espacio íntimo, están alejados del patio y/o adyacentes a la terraza posterior del conjunto, nombrados en la figura 47.

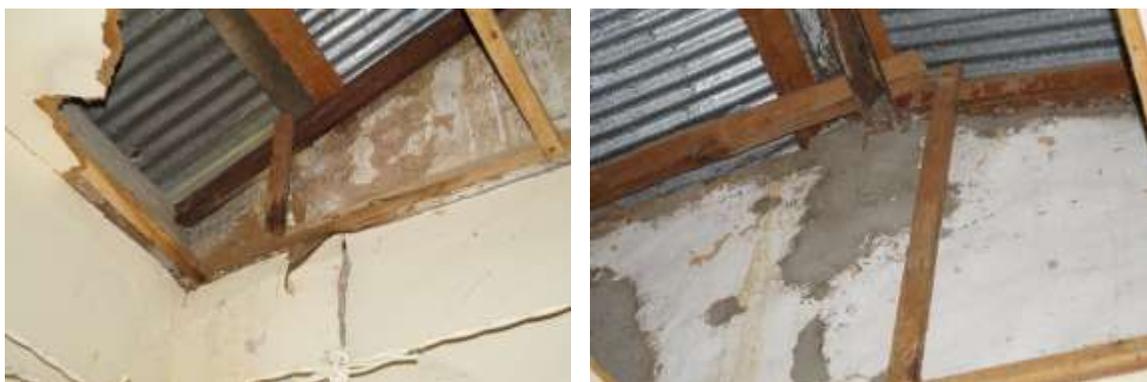
Figura 48. Techumbre de la "Casa Blanca". Fuente: DPCS.

La "Casa Blanca" se construyó usando la técnica constructiva tradicional de adobe y un sistema estructural de muros autoportantes (es decir que los muros no cuentan con refuerzo alguno). El sistema constructivo con techumbre a una y dos aguas, típico de la región, no fue reproducido en esta construcción, de modo que la techumbre fue solucionada con una estructura reducida a polines apoyados en los muros (sin cerramientos), para poder colocar láminas (ver figura 48), con pendiente hacia el espacio central de la edificación (figura 49).

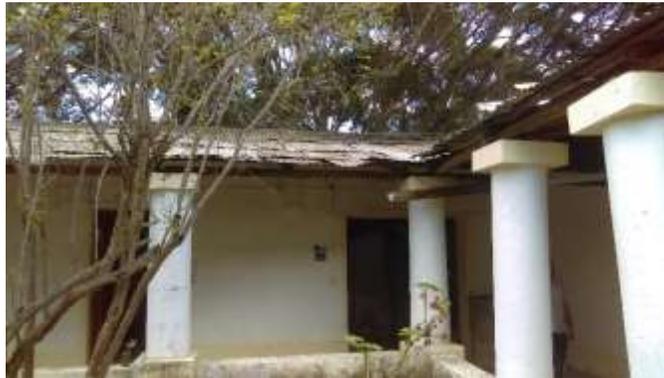
Figura 49. Pendiente de la techumbre de lámina. Fuente: DPCS

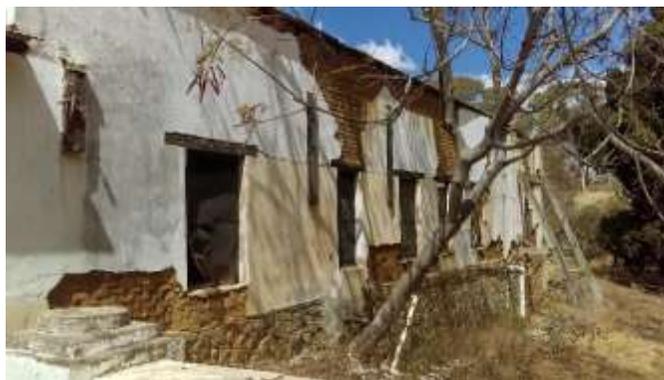
Hablar sobre el adobe se refiere también al sistema de mampostería no reforzada que usa a la tierra como elemento estructural, es decir, que “requiere la integración mecánica conjunta de los diversos elementos que la conforman” (Aguilar, 2008). El cuatrapeo de los adobes en las esquinas del edificio es una de sus principales características, y el no contar con castillos o elementos verticales de refuerzo. Aun así, a lo largo de la historia del adobe, y en particular, de este edificio, hubo modificaciones en respuesta a los cambios que iba presentando. Una de las reparaciones de daños con técnicas del sistema constructivo tradicional fue hecha utilizando tensores<sup>16</sup>. Colocados en cada recámara o habitación de la casa, de forma tal que atraviesan los muros de lado a lado y están fijados a la cara exterior del muro con una placa de madera empotrada, de norte a sur y de este a oeste (figura 50).

Figura 50. Fachada oriente con placas empotradas para los tensores. Fuente: DPCS.

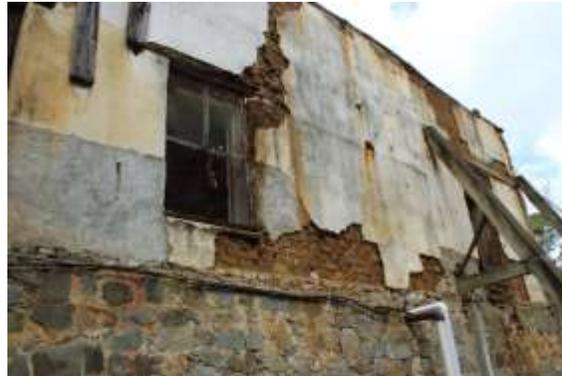
Otro elemento colocado posteriormente fueron los contrafuertes (figura 51). Como no fueron fabricados con adobe, sino de concreto, este elemento estructural se utilizó para dar equilibrio, soporte y resistencia a un muro desplomado. De todo el conjunto arquitectónico, este muro oriente, es el muro de adobe más esbelto (46 cm) además de ser el más largo, con 25.50 m.

Figura 51. Contrafuertes de concreto en muro oriente. Fuente: DPCS.

- Dos contrafuertes de concreto instalados en el muro este. Indican problemas mecánicos y de estabilidad, ya que fueron hechos para responder a la estructura de dicho muro (ver figura 53.a)

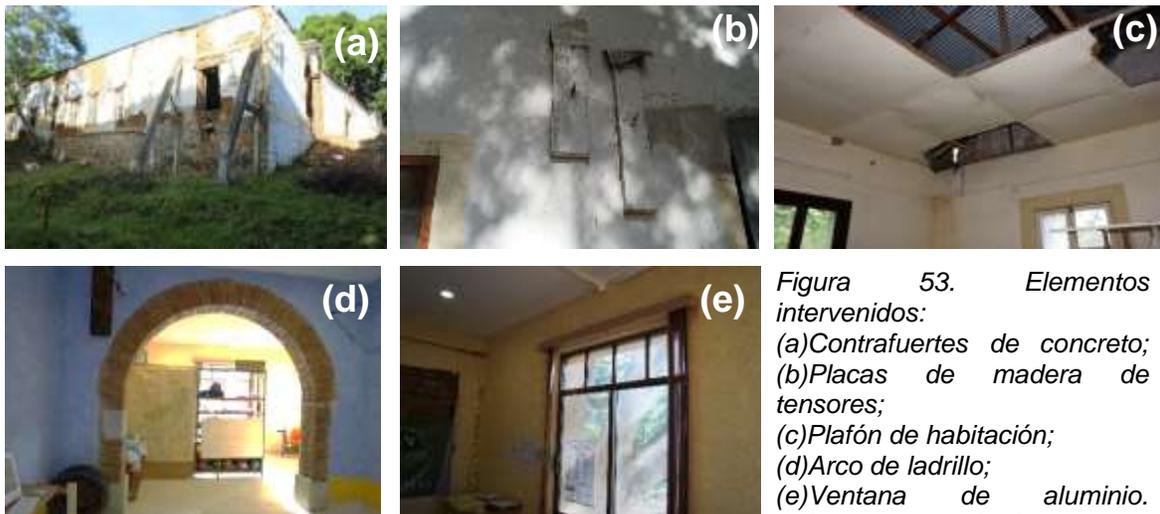
Dentro de las intervenciones posteriores a la fecha de construcción de la “Casa Blanca” (figura 53) se encuentran:

Figura 53. Elementos intervenidos:  
 (a)Contrafuertes de concreto;  
 (b)Placas de madera de tensores;  
 (c)Plafón de habitación;  
 (d)Arco de ladrillo;  
 (e)Ventana de aluminio.  
 Imágenes del 22/08/2018.

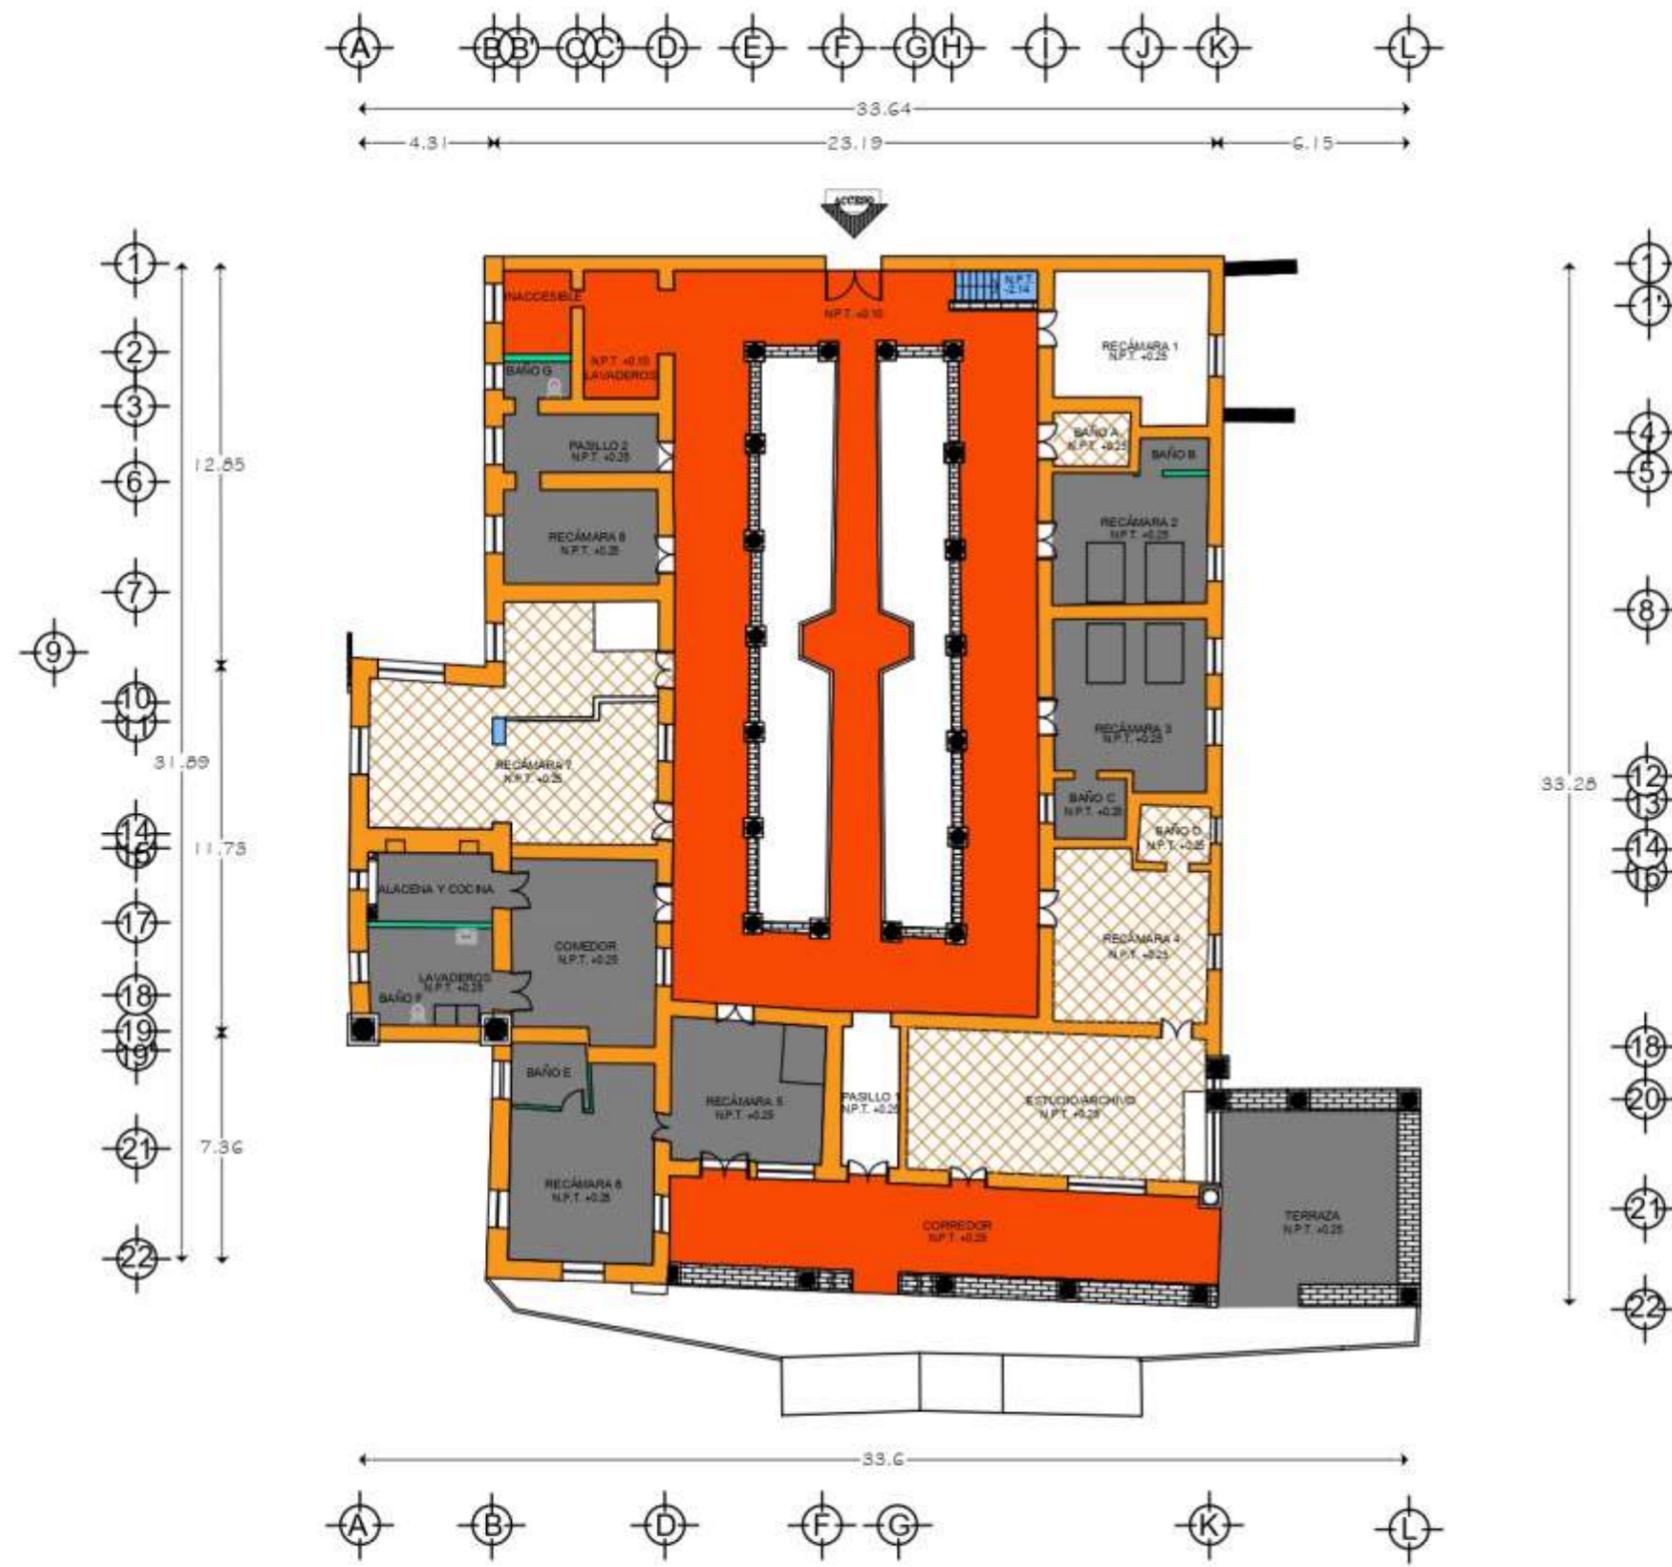
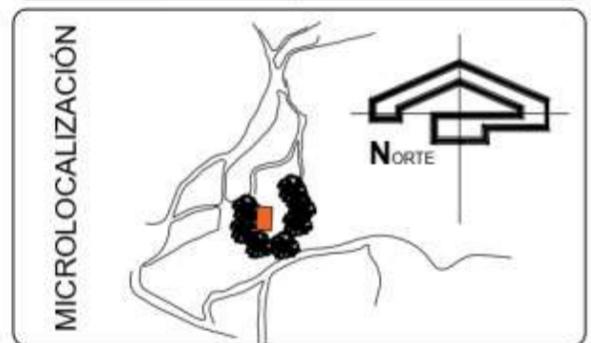
Figura 54. Plano de fábricas en pisos, muros y columnas. Fuente: Elaboración propia (2018).

Como las etapas en la vida de la “Casa Blanca” se muestran a través de sus materiales, también se realizó un levantamiento de estos. En el plano de fábricas en pisos, muros y columnas (ver figura 54).

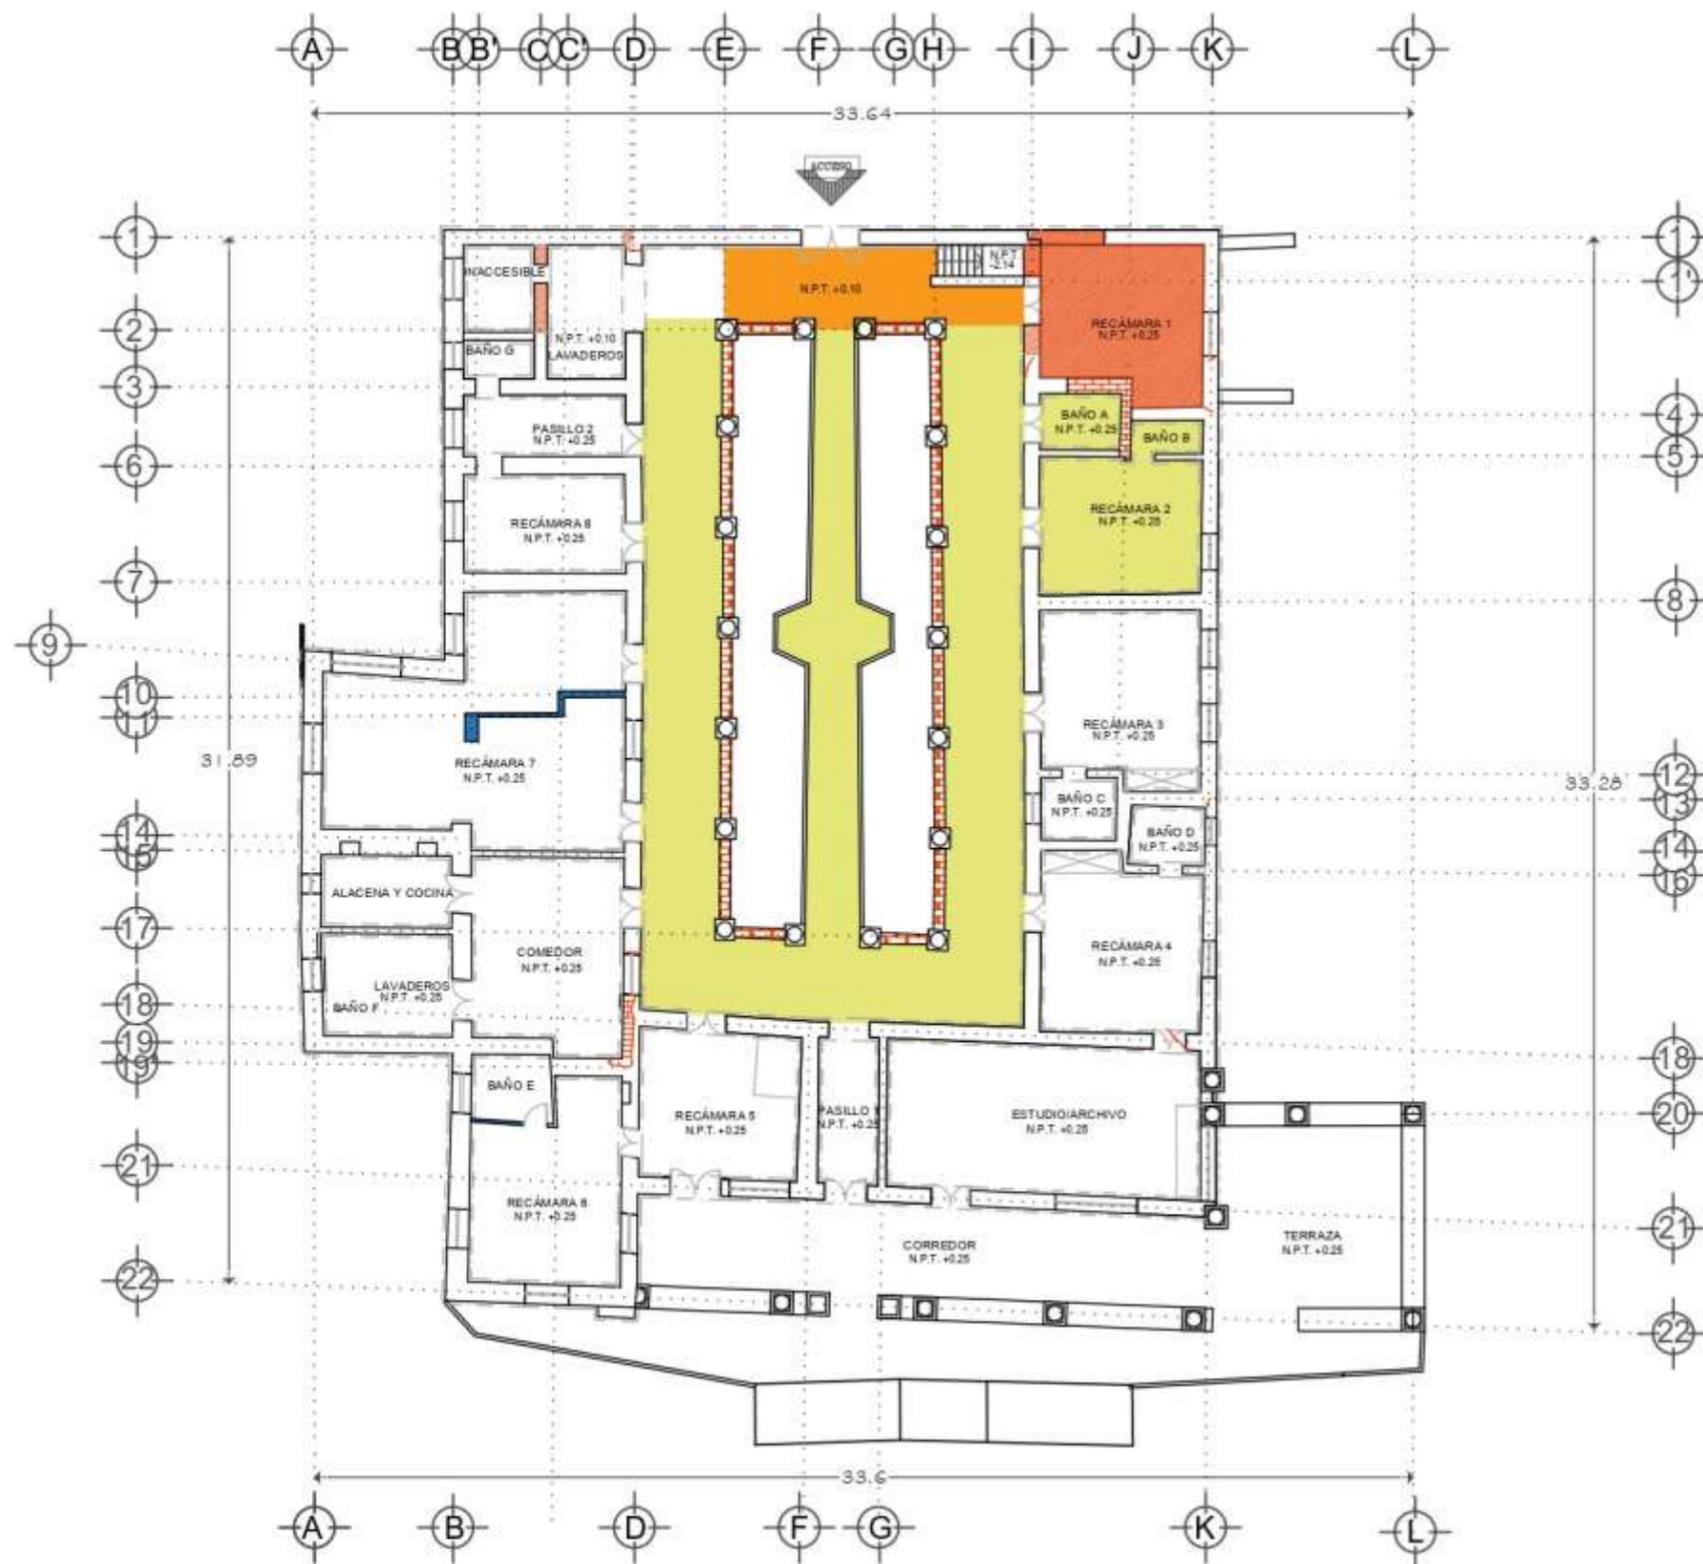
**PLANO:**  
Deterioro en pisos, muros y columnas

- SIMBOLOGÍA**
- PISOS**
- Presencia de suciedad y fisuramiento por falta de mantenimiento
  - Fractura y hundimiento
  - Colapso total
- MUROS y COLUMNAS**
- Agregado posterior a la construcción
  - Fractura en muro por sismo
  - Colapso total
  - Colapso parcial
  - Desplome de elemento
  - Pérdida de aplanado y disgregación en adobe
  - Pérdida de aplanado y disgregación en tabique rojo
  - Repellado de cal con presencia de fisuras, humedad y suciedad

Figura 57. Plano de deterioro en pisos, muros y columnas. Fuente: Elaboración propia (2018).

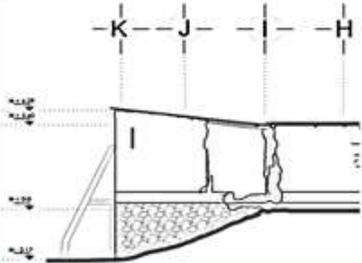
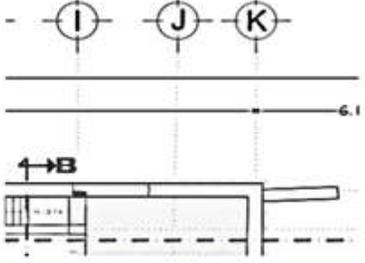
<b>FICHAS DE LESIONES/PATOLOGÍA</b>			
REFUERZO DE FACHADAS			FICHA No. 1
CARACTERÍSTICAS ELEMENTO			
Descripción elemento arq. y lesión	Eje	Sección	Materiales
Muro de adobe, al norte del conjunto. Con un espesor de 46 cm. y altura de 3.50 m (sin contar el sobrecimiento de piedra).	1	I-J	El muro que se estudia (adobe) tiene un sobrecimiento (de piedra) que conforma la pared del sótano. 2.35 x 3.18
Ubicación

<p>El colapso ha formado una grieta de 2.35 x 3.18 m. al centro del muro, traspasando al interior del mismo. Se cree también que las dimensiones de un vano ayudaron al colapso.</p>

CAUSAS
Entrada libre de agua por la grieta, ocasionando el colapso del muro . La fisura localizada en el sobrecimiento corresponde a una falla por empuje activo. Además de no contar con cerramientos en el coronamiento del muro, la dimension del vano (ancho mayor a 1.20m sin cerramiento) junto con el efecto de los sismos acontecidos, contribuyeron al colapso del muro
PROPUESTA DE INTERVENCIÓN
Se recomienda colocar cadenas de cerramiento, y la consolidación de muros y vanos. Se considera que existe una cimentación de tipo superficial, por lo que se propone consolidarla.

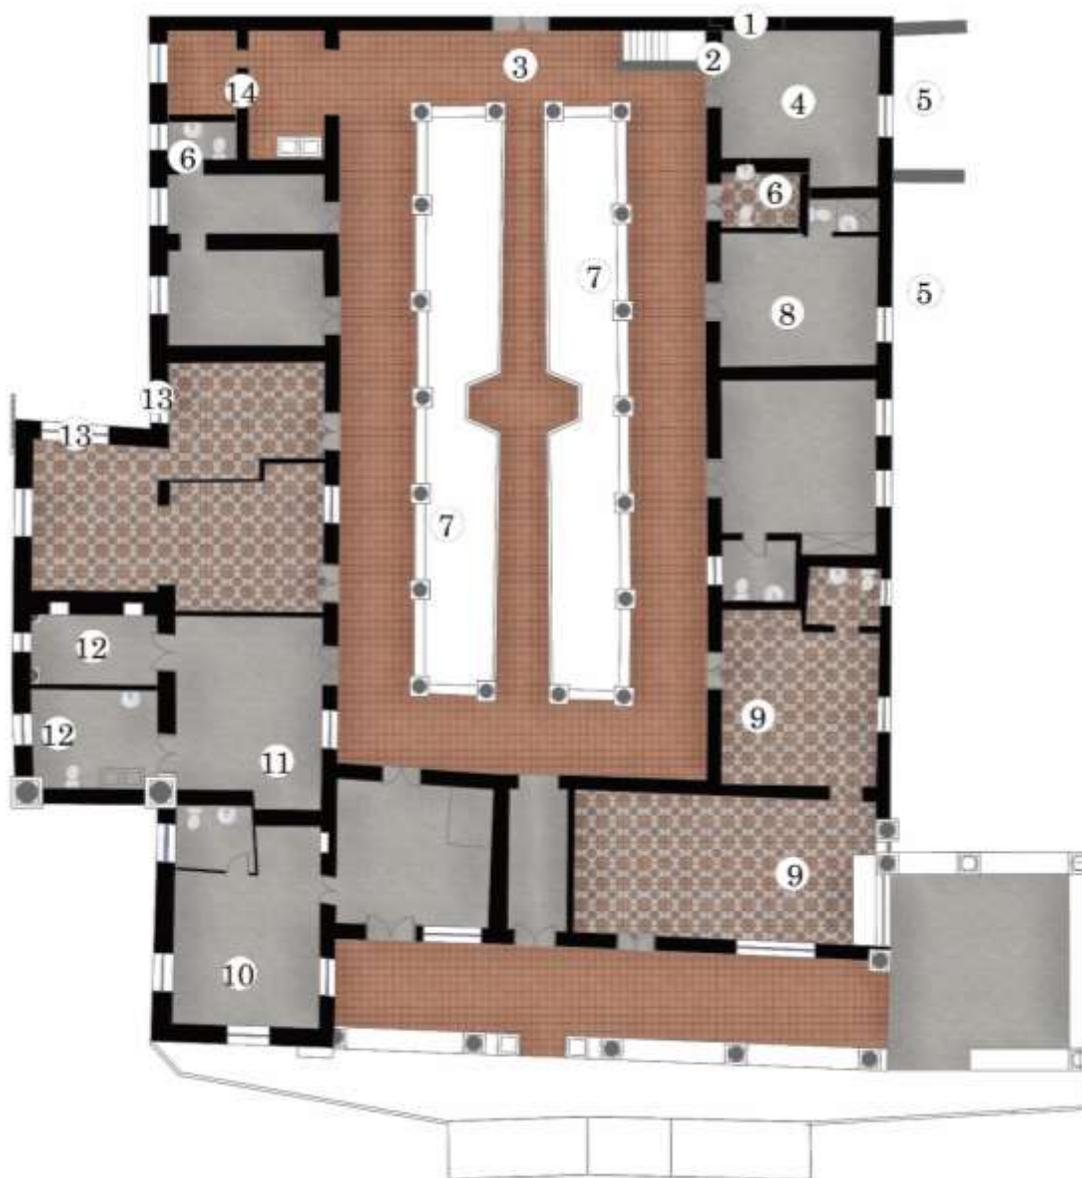
Ahora bien, con el fin de resumir la interpretación y realizar un análisis del diagnóstico patológico, se muestran en forma esquemática en planta arquitectónica, la ubicación de las lesiones más sobresalientes de la construcción (ver figura 58), para enseguida conectarse con el informe de prediagnóstico. Cabe mencionar que las fichas de lesiones que soportan al informe se encuentran en el anexo 11.

Figura 58. Planta arquitectónica con ubicación de lesiones. Fuente: elaboración propia.

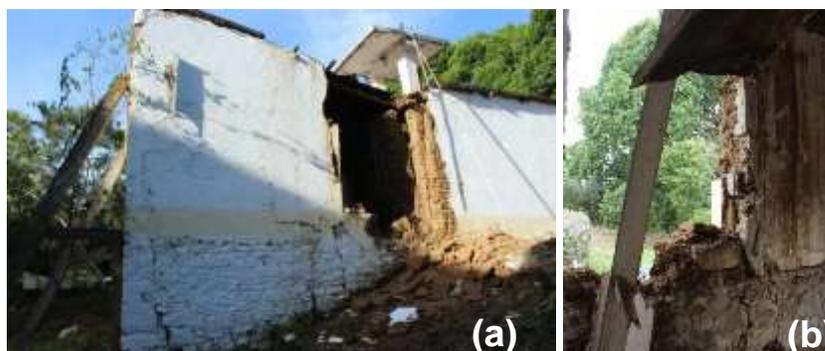
1. La fachada principal de la "Casa Blanca", orientada al Norte, presenta varias patologías, sin embargo, la principal y más grave es el colapso de muro (el área colapsada mide 2.35x3.18 m), como se puede ver en la figura 59.a y 59.b. Las causas del colapso pudieron haber sido varias, de acuerdo a la ficha 1 del Informe de lesiones o patologías de la "Casa Blanca" (Del Pozo, 2019): la falta de cerramiento sobre los muros de carga genera una mayor vulnerabilidad a los movimientos de torsión y volteo (Aguilar, 2008). Y las proporciones del vano eran mayores a las recomendadas para una construcción de adobe (Romero 2002). Estas causas, sumadas a los efectos de los sismos acontecidos, contribuyeron al colapso del muro. Es urgente atender la lesión.

Figura 59. (a) Vista exterior del muro y la grieta. (b) Vista interior del muro. Fuente: DPCS

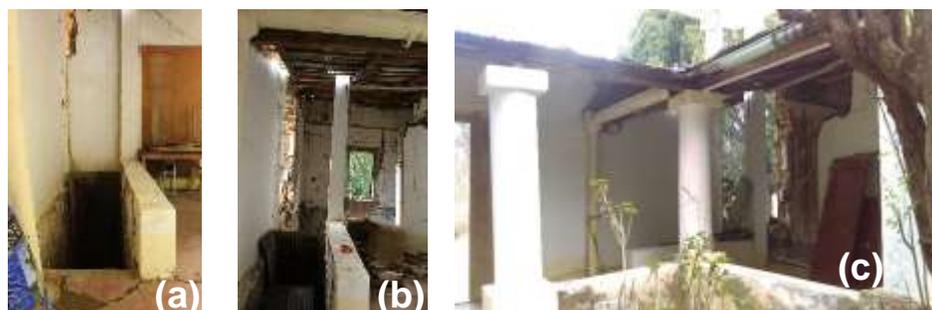
2. El muro interior y perpendicular a la fachada principal ha cambiado a través del tiempo (véase ficha No. 24 del Informe de lesiones). De agosto de 2017 a septiembre del 2018, la grieta que se presentaba en la intersección de muros terminó por colapsar hasta el eje 2. Como el caso anterior, al presentar patologías de tipo mecánico (presencia de fisuras y grietas), junto con patologías físicas (humedad), se produjo el colapso. Es urgente atender la lesión.

Figura 60. (a) Aspecto de muro interno en 2017. (b) Aspecto del muro en 2018. (c) Vista en perspectiva del muro. Fuente: DPCS

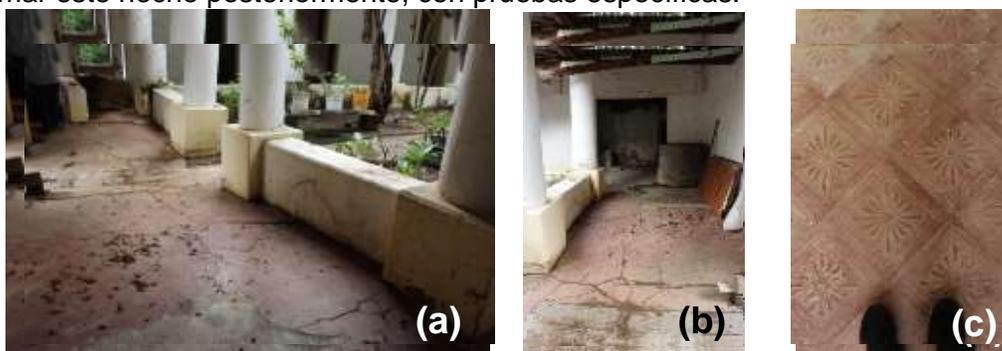
Figura 61. (a) y (b) Piso de pasillo de entrada con presencia de fisuras y hundimiento. (c) Patrón de piso de concreto. Fuente: DPCS

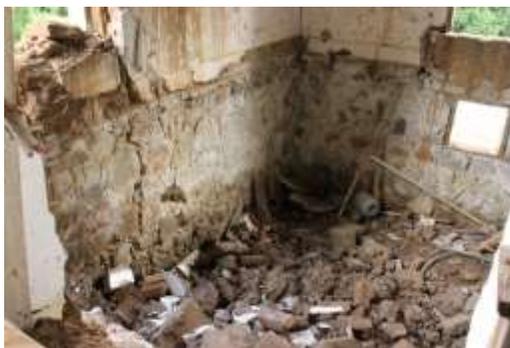
4. En este punto convergen dos lesiones en la estructura del edificio: el muro de la fachada principal, nombrada en el punto 1, y el entrepiso que forma al sótano (figura 62). El muro ya descrito en (1), además del colapso presenta fisuras en el sobrecimiento de piedra que a su vez conforma al muro del sótano. Se desconocen las causas del colapso del entrepiso, pudiendo ser consecuencia de los sismos y falta de mantenimiento. Como esta sección de la casa es una de las más afectadas, es urgente atender las lesiones.

Figura 62. Sótano de la "Casa Blanca". Fuente: DPCS

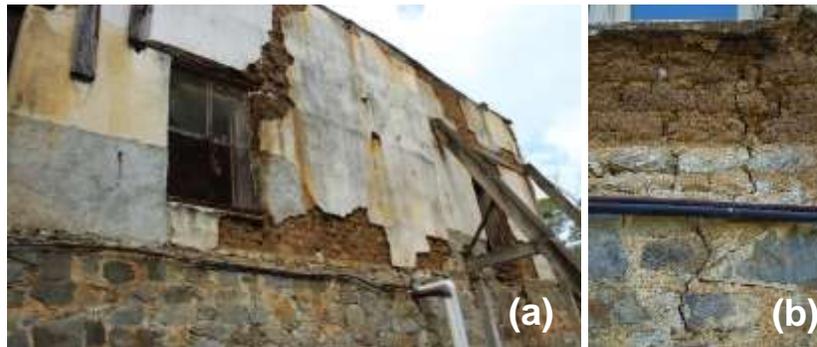
5. Como se mencionó en la ficha de CENAPRED, una de las técnicas que emplearon para reforzar el edificio fue mediante dos contrafuertes externos (figura 63). Se considera fueron construidos de concreto, posteriormente a la construcción original de la casa, para atender las fisuras y desplomo del muro oriente, el cual es el más largo y delgado de todo el edificio. De acuerdo con la ficha No. 14 (Del Pozo, 2019), la falta de amarre o cerramiento en la coronación de los muros también contribuyó a los problemas ya mencionados.

Figura 63. (a) Vista de muro oriente con contrafuertes. (b) fisura del sobrecimiento de piedra y del muro de adobe. Fuente: DPCS.

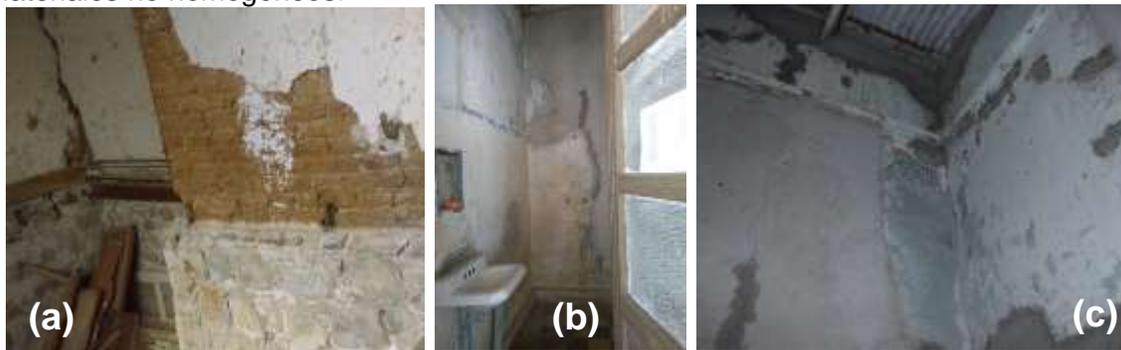
Figura 64. (a) exterior del muro del baño. (b) y (c) repellado con cemento en el interior.

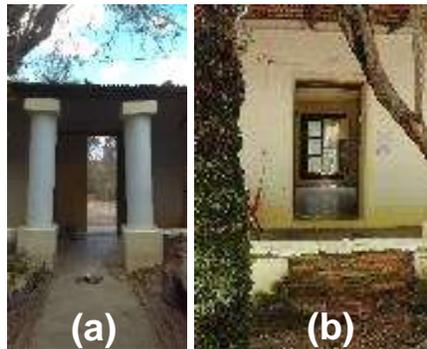
7. Las lesiones del patio central se enfocan en las columnas que conforman los corredores. Sobre el eje 2 tramo F-G, existe una columna con una inclinación o desplome aproximado de  $20^\circ$  (ver figura 65.a), debido al hundimiento del piso. En el resto de las columnas y sus respectivos muretes de ladrillo (figura 65.b), se presenta un desprendimiento de repellado, con sus ocasionales reparaciones con mortero de cemento.

Figura 65. (a) Columna que ha perdido la verticalidad. (b) murete de ladrillo con desprendimiento.

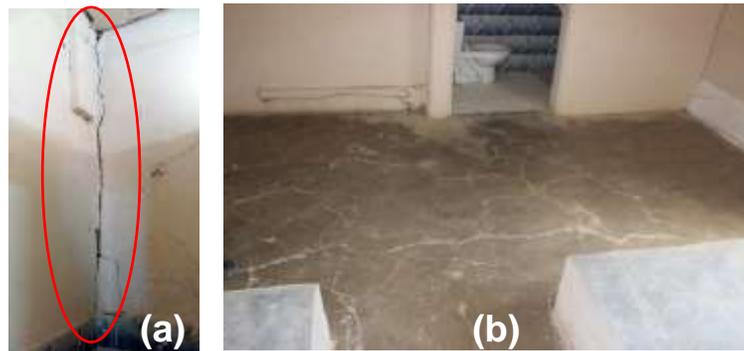
8. La habitación o recámara 2 muestra dos tipos de lesiones mayormente: los muros se separan por falta de amarre entre ellos (por falta de cuatrapeo de los adobes, o por la presencia de un muro de material distinto al adobe), lo que provoca fisuras (ver figura 66.a). La segunda lesión corresponde al fracturamiento del piso con acabado pulido de cemento (figura 66.b)

Figura 66. Habitación 2: (a) fisura mayor a 8mm, considerada entonces una grieta profunda.

(b) fracturas en piso. Fuente: DPCS

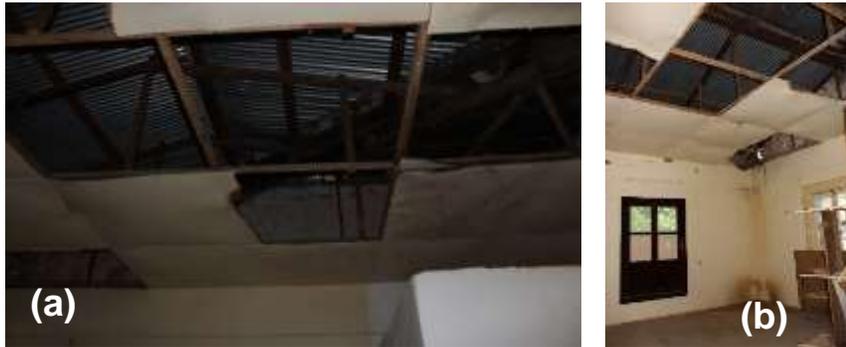
10. La habitación o recámara 6 es una muestra ejemplar de la causa general de daño por humedad en la "Casa Blanca": la estructura de techumbre (ver figura 67.a). Los morillos se apoyan directamente en los muros, es decir, no sobre un elemento estructural de

Figura 67. (a) Estructura improvisada con paneles faltantes. (b) Escurrimiento de material de adobe en los muros provocado por goteras. Fuente: DPCS.

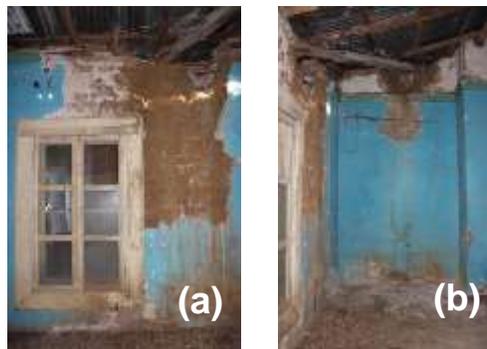
11. Además del sótano, el espacio destinado como comedor es uno de los espacios con más lesiones del edificio. Como lo indica la ficha No.27 (Del Pozo, 2019), el muro tiene un aplastamiento parcial por humedad (figura 68.a), además de desprendimiento de material en la parte superior del muro perpendicular (figura 68.b). La falta de cerramiento sobre el muro en el eje D y el 19' permitió el libre movimiento de los muros en todo sentido, con el consecuente daño. Tiene un nivel de atención necesario.

Figura 68. (a) La humedad en el muro fue generada por la cubierta del edificio. (b) Los elementos de soporte no son adecuados. Fuente: DPCS

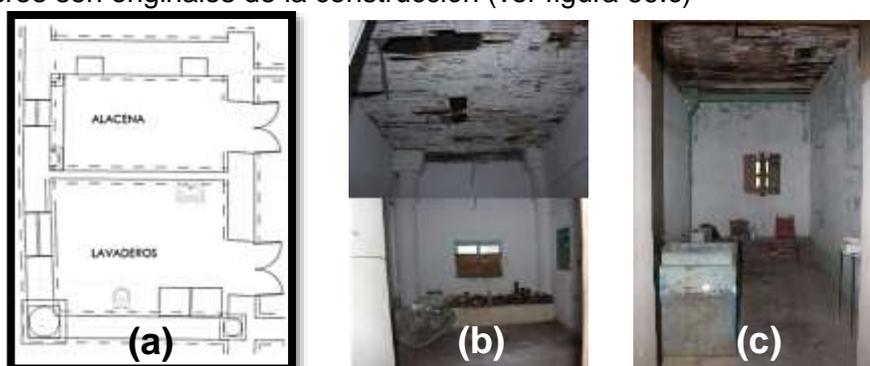
de ladrillo colocadas posterior a la construcción del edificio, la trabe de madera que las conecta no aporta rigidez al muro adyacente, por lo que debería contar con un cerramiento. De acuerdo con la ficha 26 (Del Pozo, 2019) las patologías encontradas no son graves, ya que las lesiones se presentan a nivel de los acabados, es decir, en los falsos plafones. Por la falta de mantenimiento y/o una adecuada estructura de cubierta, la humedad ha penetrado a los listones de madera (ver figura 69.b). En los lavaderos se presenta la misma patología, con la diferencia que las columnas de las esquinas no fueron adosadas, por lo que se cree son originales de la construcción (ver figura 69.c)

Figura 69. (a)Espacio analizado. (b)Vista de alacena y su falso plafón. (c) Vista de lavaderos.

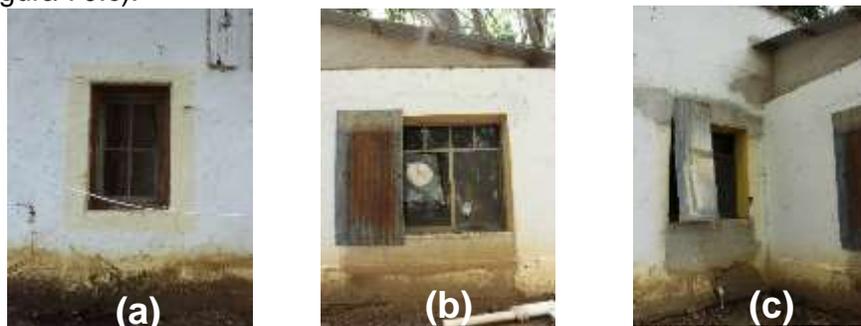
Figura 70. (a)Lesión de humedad por capilaridad en muros. (b)Error de diseño en alfeizar. (c)Intervenciones con cemento en dintel y alfeizar. Fuente: DPCS.

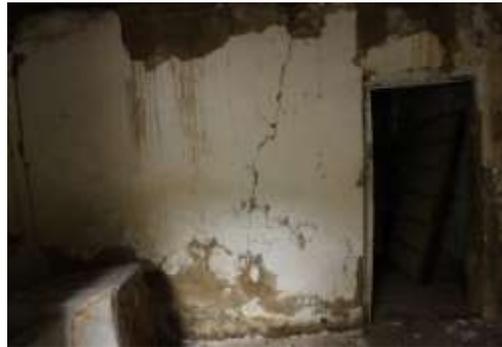
Figura 71. Muro interior colapsado. Fuente: DPCS.
