GESTIÓN PARA EL RESCATE PATRIMONIAL Y CULTURAL EN  
SAN JERÓNIMO TAVICHE, OAXACA, MÉXICO. CASO DE  
ESTUDIO: “CASA BLANCA”

## **TESIS**

PARA OBTENER EL GRADO DE MAESTRÍA EN:  
GESTIÓN DE PROYECTOS PARA EL DESARROLLO SOLIDARIO

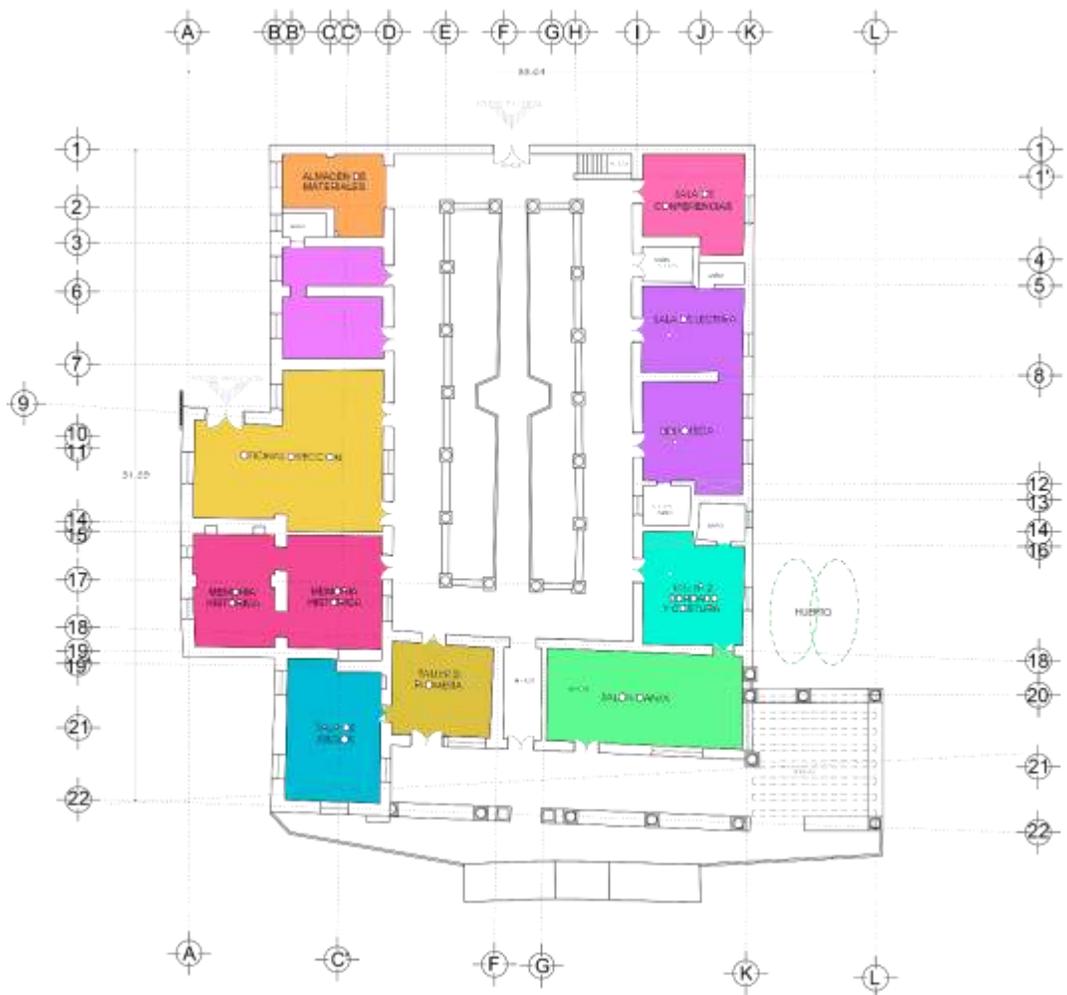
Figura 88. Propuesta arquitectónica No. 1. Elaboración propia.

Como ya se mencionó, el diseño del proyecto se fue formando a través de las distintas herramientas usadas en el proyecto: técnicas y valorativas. De las técnicas se retomaron las evaluaciones de lesiones y sus respectivas estrategias de rehabilitación, limitando, en ocasiones, las propuestas arquitectónicas en los espacios, y de las valorativas se consideraron las opiniones de los integrantes de los equipos de trabajo. Como primera propuesta de diseño lograda, se cumplieron los requerimientos espaciales externados por el presidente municipal (la necesidad de una biblioteca) y por parte de los participantes del “rally en la Casa Blanca”, los talleres de oficios, un huerto y el salón de danza/teatro (ver figura 88).

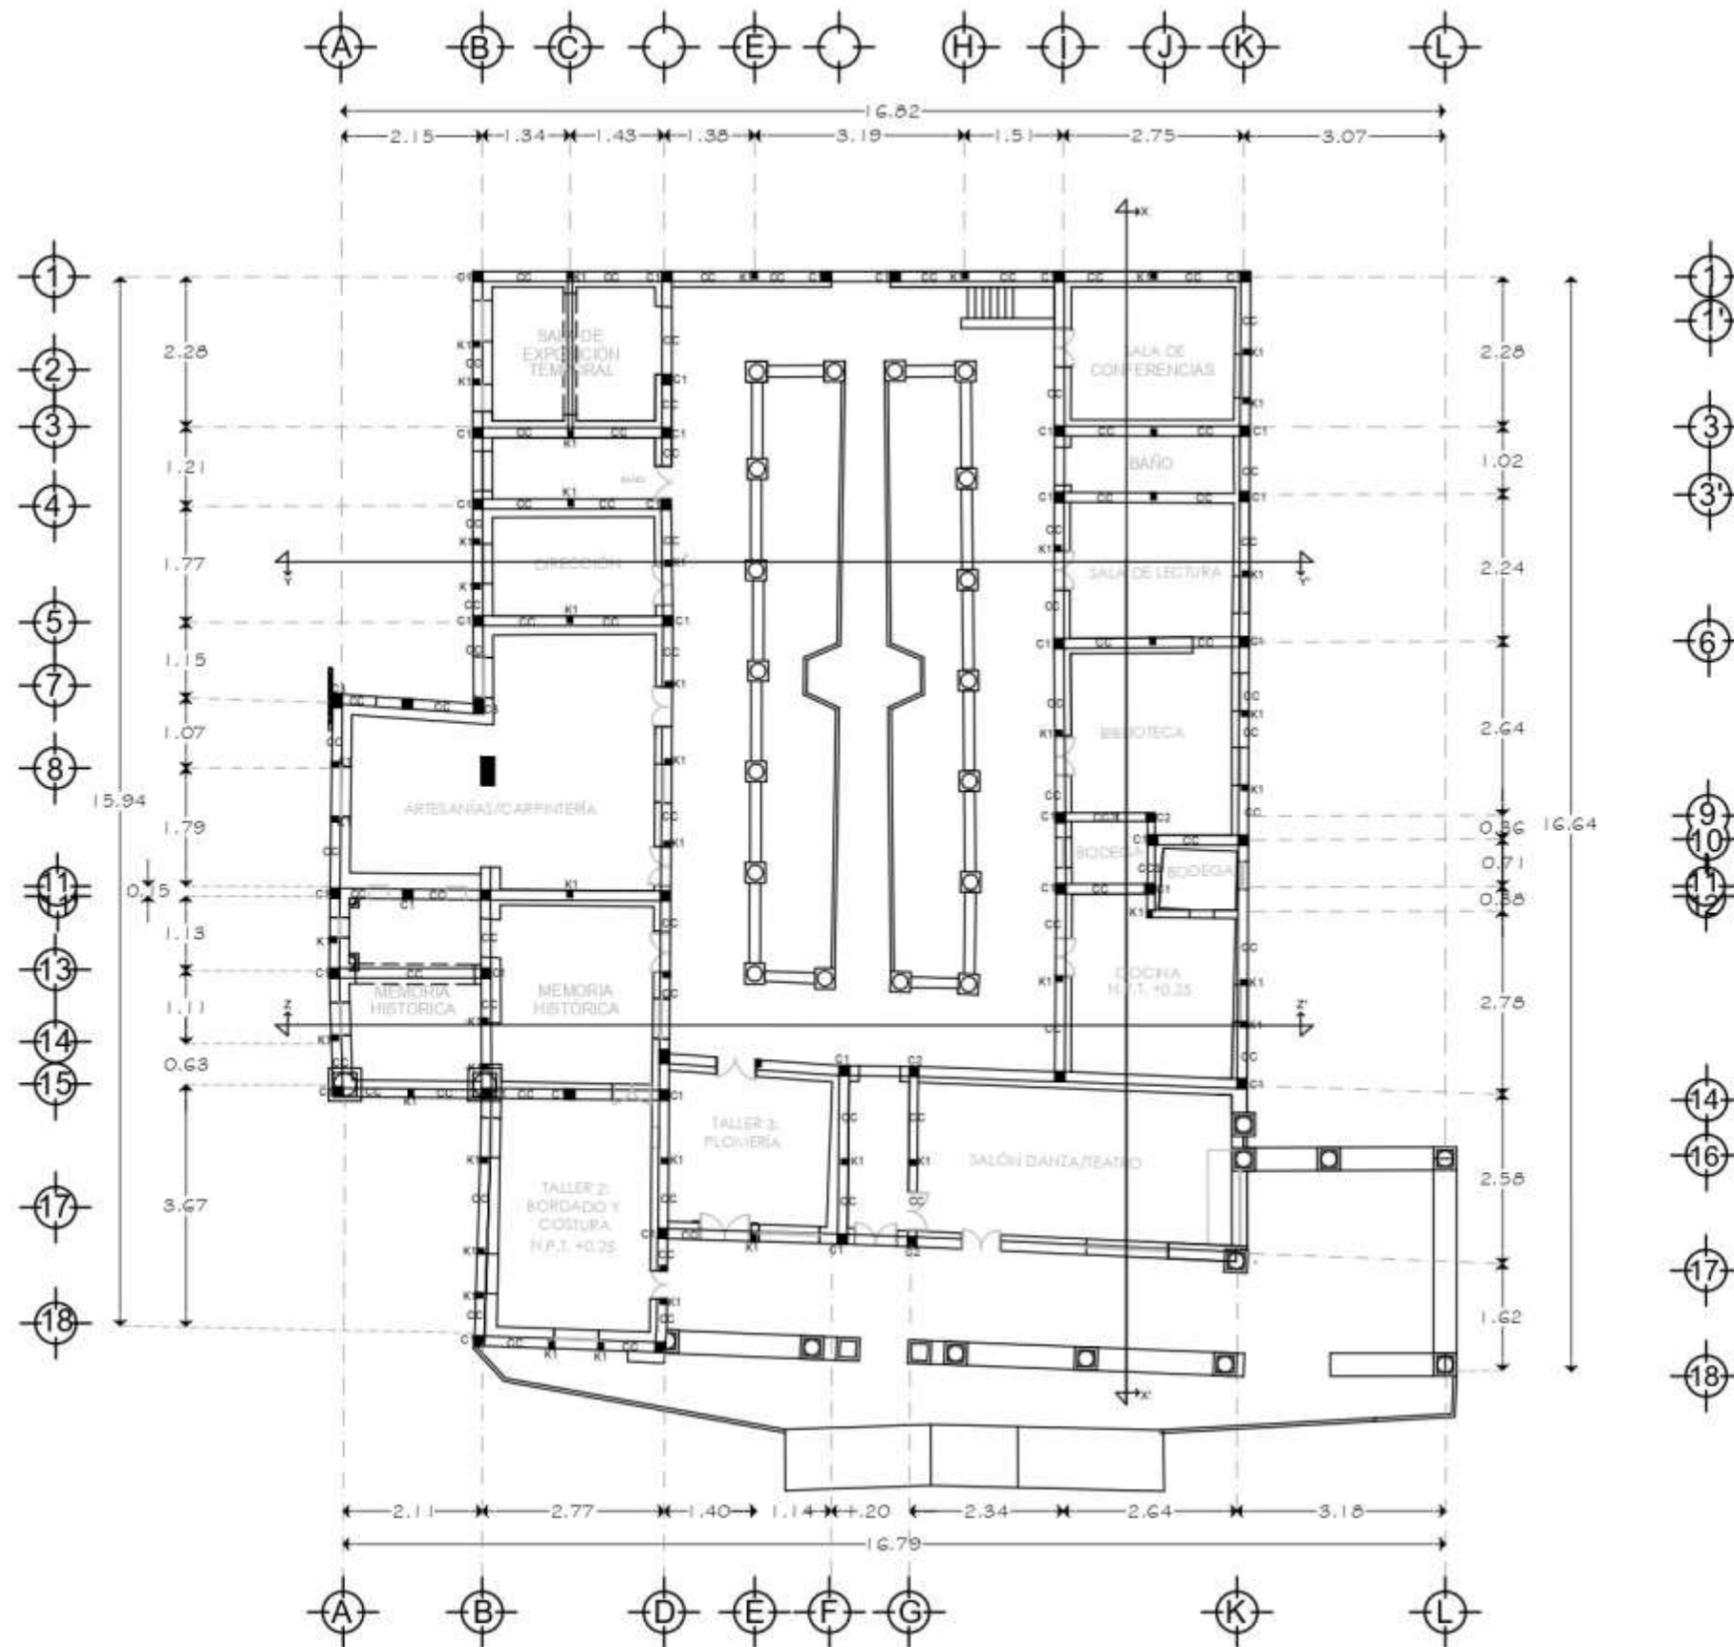
- Especificaciones**
1. Cimentación de 0.80 m de espesor por 0.60 de alto a base de concreto ciclópeo.
  2. Concreto ciclópeo con piedra del lugar no menor de 0.15 m.
  3. Sobrecimiento de 0.60 m de ancho por 0.30 de alto, a base de concreto ciclópeo.
  4. Muros de adobe hecho en obra, con medidas variables de 0.40 a 0.60
  5. Castillos con sección de 0.15x0.20 m, armado con 4 varillas número 3, estribos del número 2 @15 cm, con concreto armado con  $f_c=250 \text{ kg/cm}^2$ .
  6. Columnas con sección de 0.30x0.30 m, 0.26x0.26 m, 0.30x0.40 m
  7. Cadena de cerramiento con sección de 0.40 a 0.60 (depende del ancho del muro) x 0.20m, armado con 4 varillas del No. 3, estribos del No.2 @15 cm.

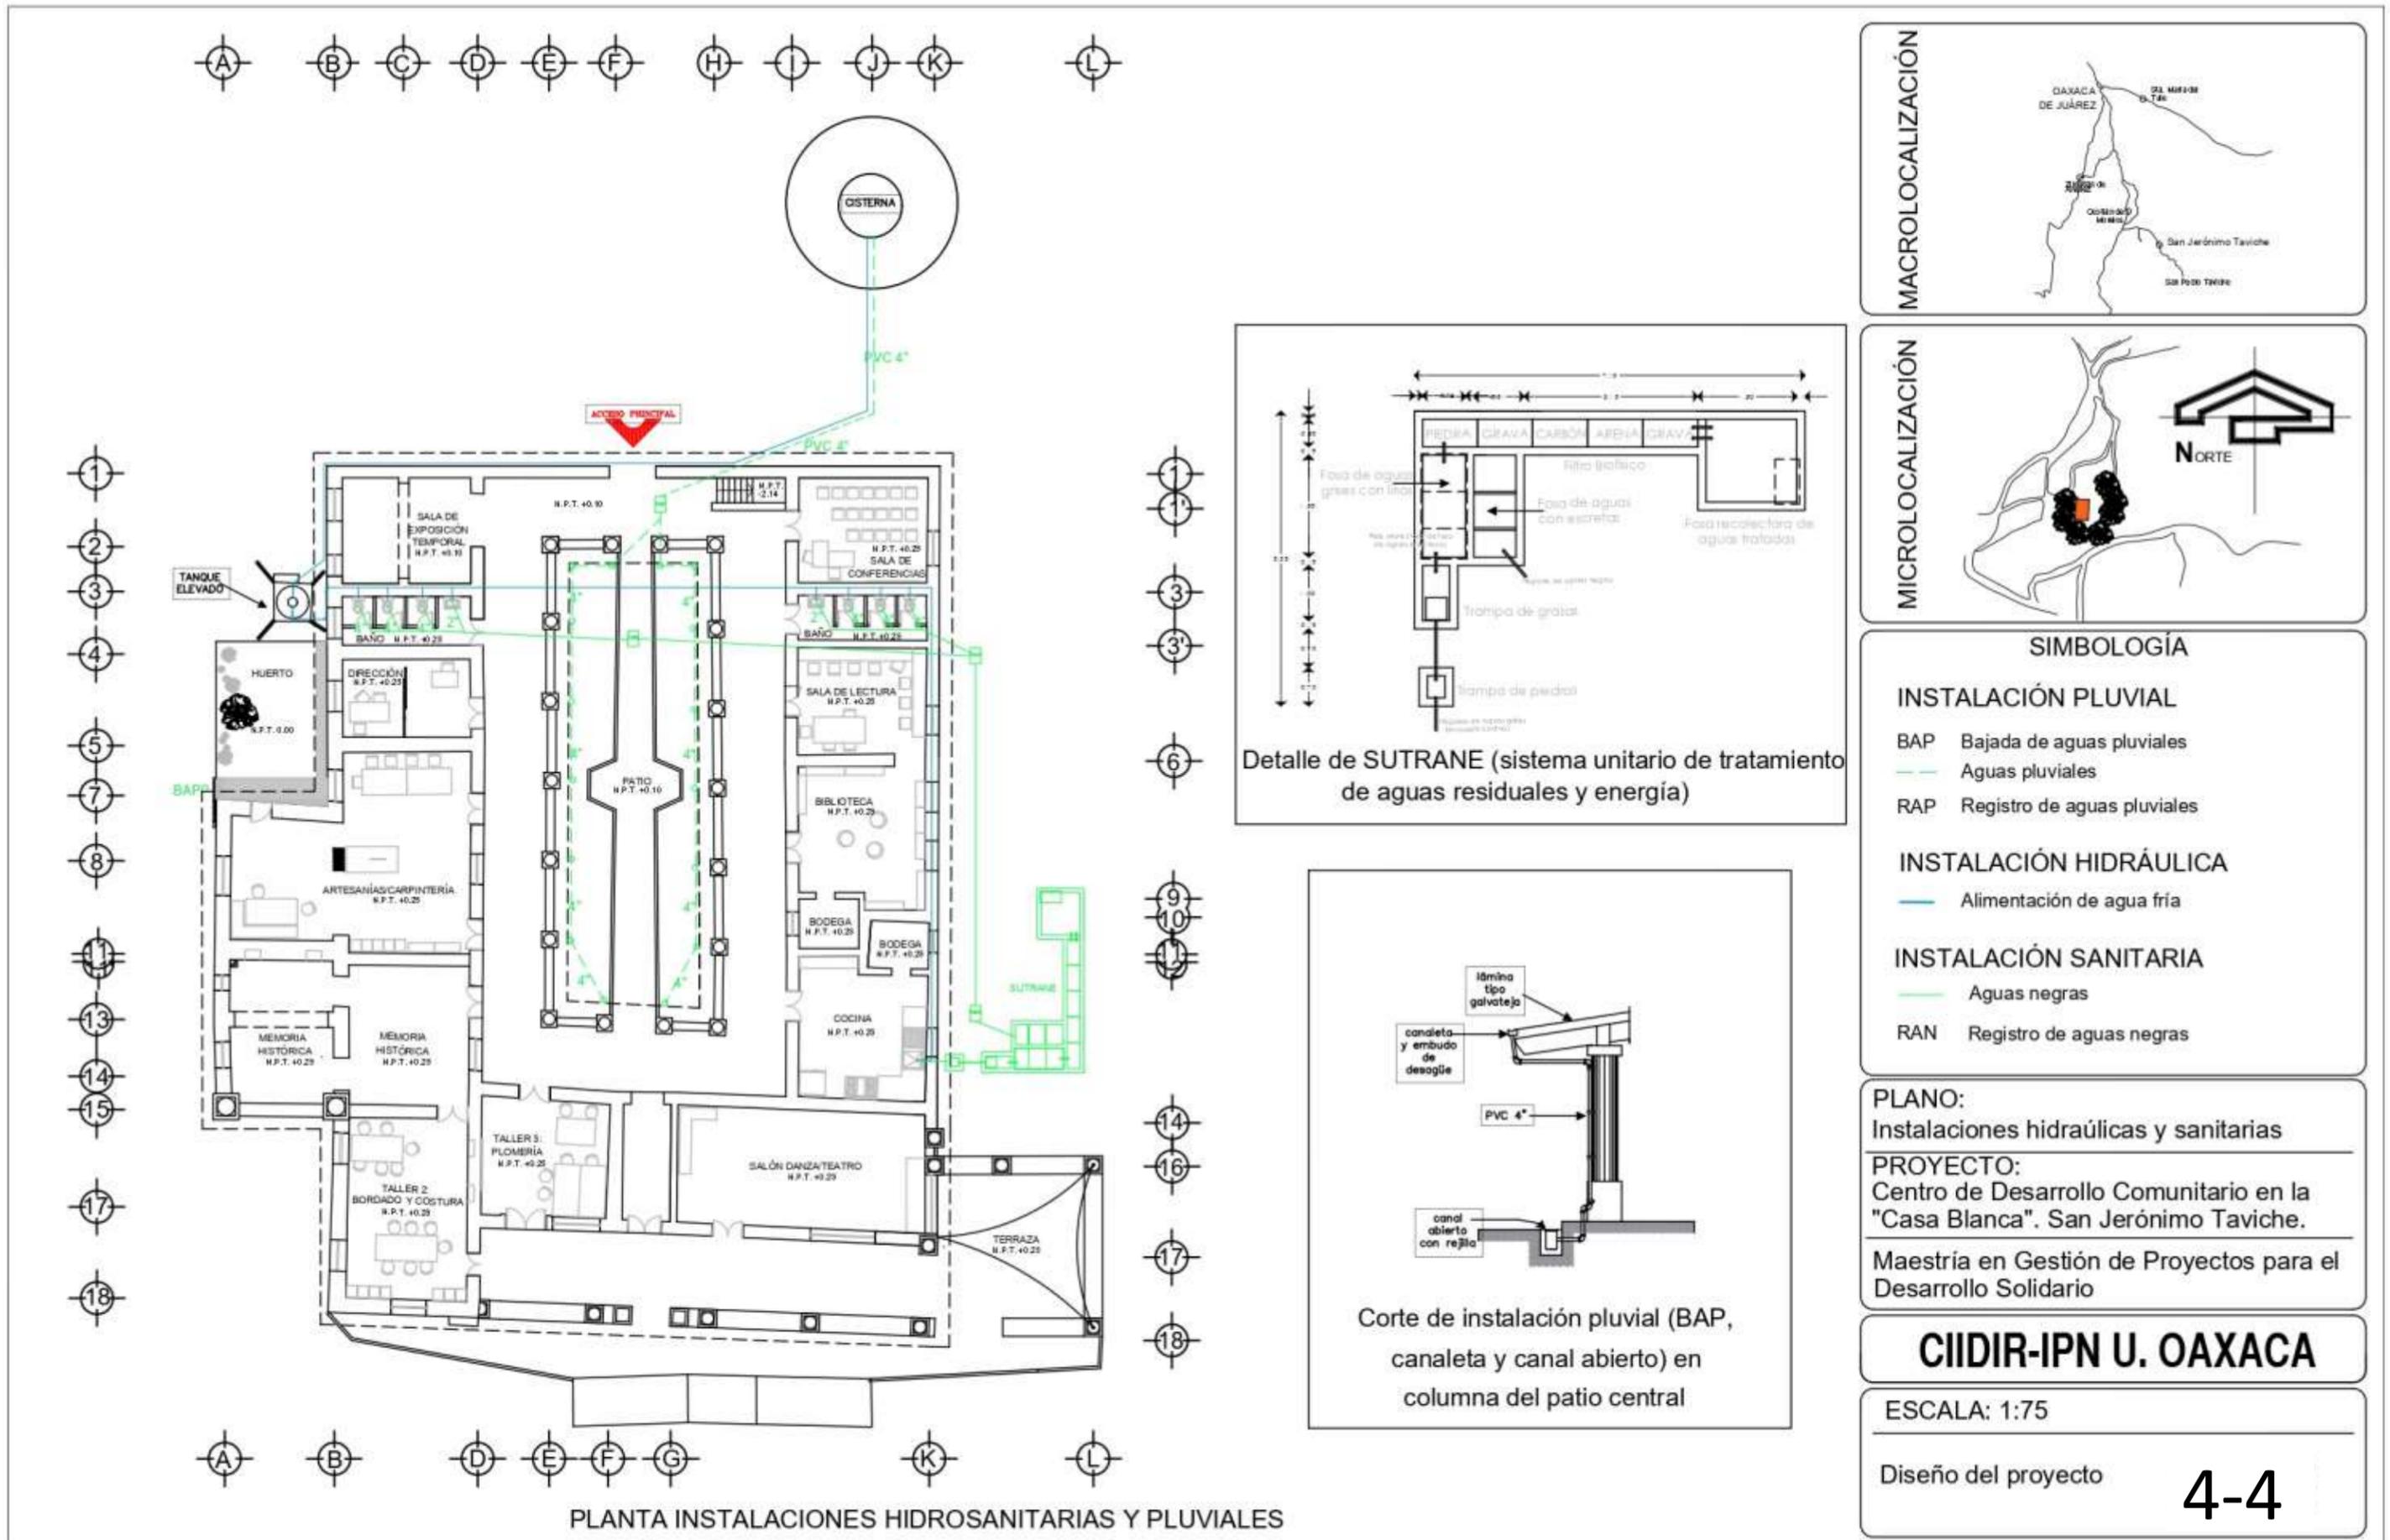
Figura 92. Instalaciones hidráulicas y sanitarias. Elaboración: Propia (2018).

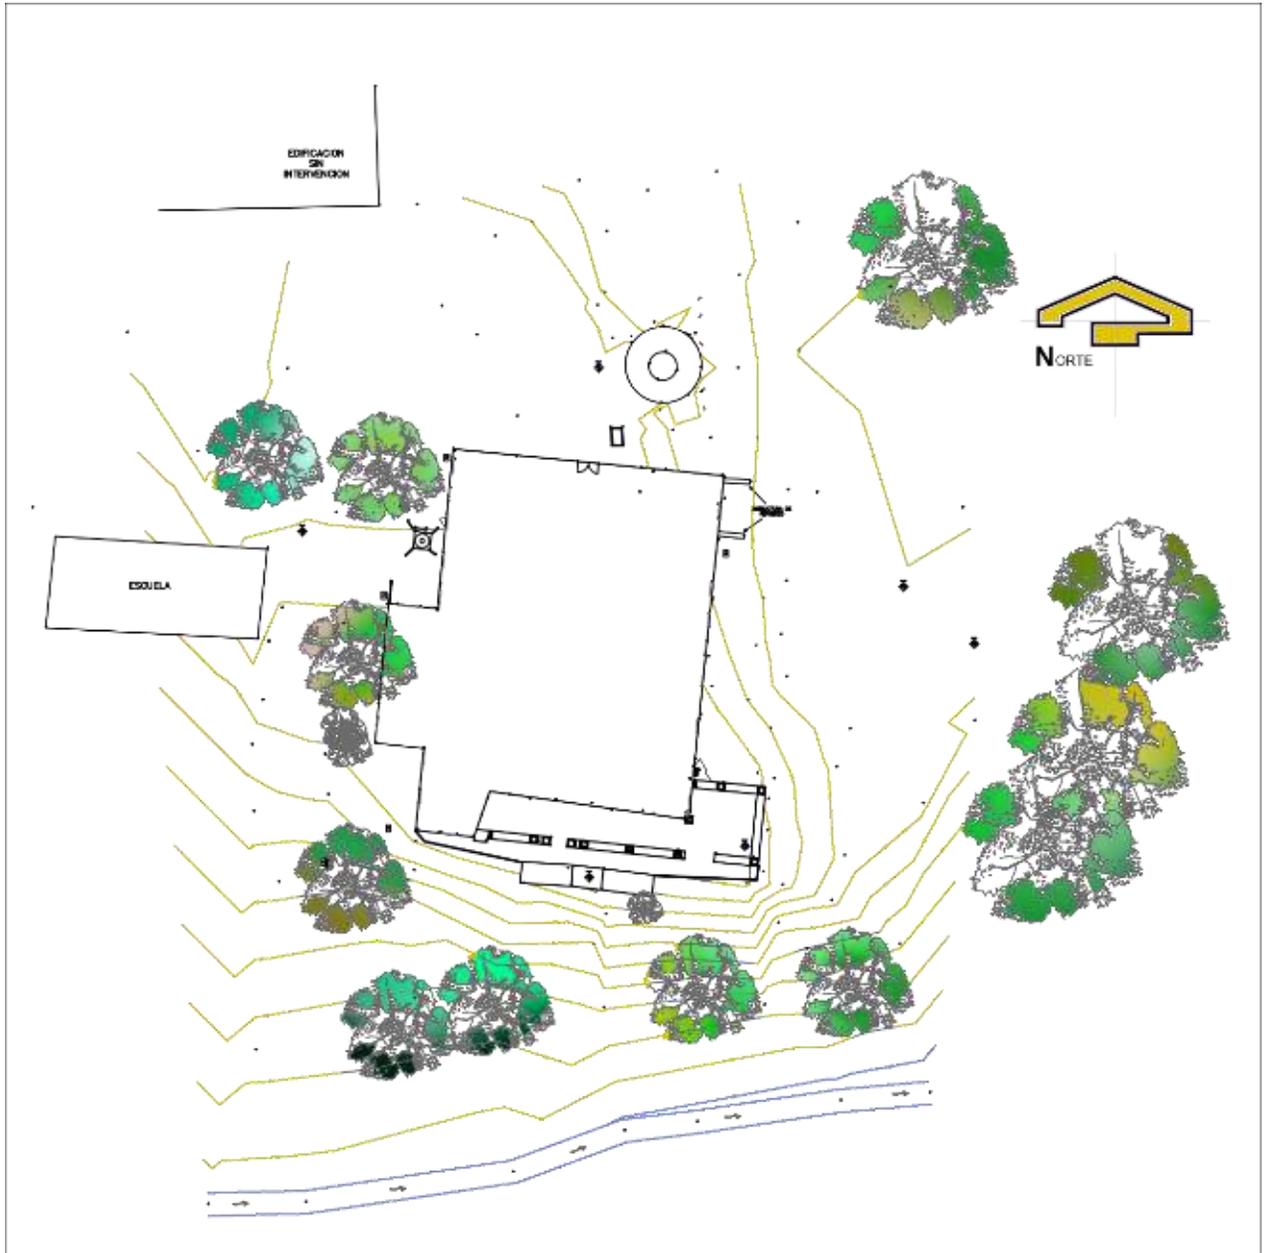
Anexo 5. Levantamiento topográfico de la "Casa Blanca".

Figura 42. Levantamiento topográfico de la "casa blanca".

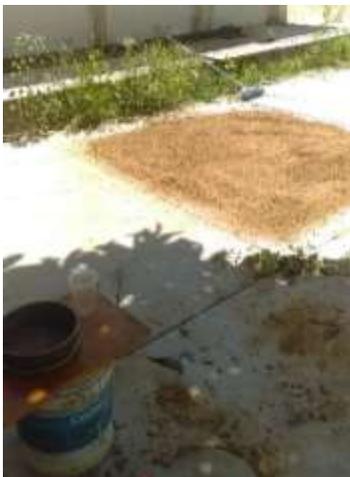
### Anexo 7: Obtención de muestra de suelo inalterada prueba proctor estándar

Para poder comenzar con esta prueba se debe tener listo el suelo arcilloso para que pase por la malla No. 4. Para esto debe esparcirse la muestra, ponerse a secar al sol, y cribar.

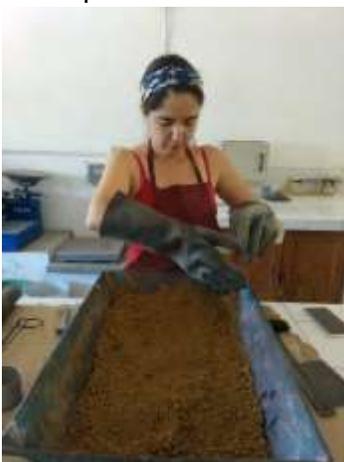
Se prepara una muestra de 3 Kg. de suelo secado al sol, se le incorpora la cantidad de agua suficiente para tenga de un 4 a un 6% abajo de la humedad óptima, se uniformiza la humedad usando guantes. Entonces se procede a llenar el molde Proctor.

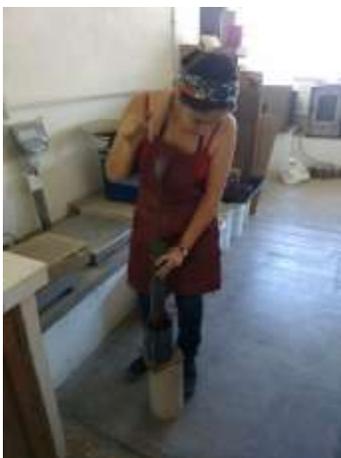
La manera correcta es compactándolo en 3 capas aproximadamente iguales, dándole 25 golpes a cada una de estas con el pisón de 2.5 kg. Después de que se haya compactado el suelo, la última capa no debe salir del molde más de 1.5 cm.

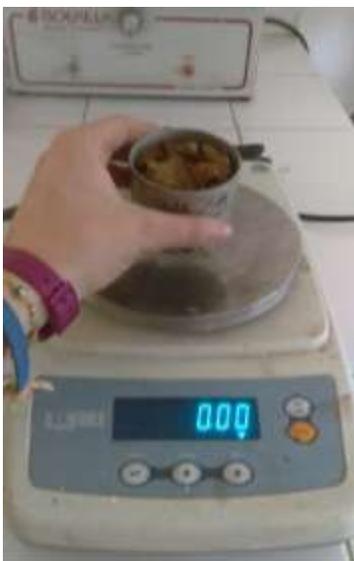
Del material restante en el molde, se toma suficiente para llenar una cápsula de aluminio (que se haya pesado) hasta  $\frac{3}{4}$  partes de su capacidad. Ya llena la cápsula, se procede a pesarse y se registra como: (Peso de cápsula + suelo húmedo)

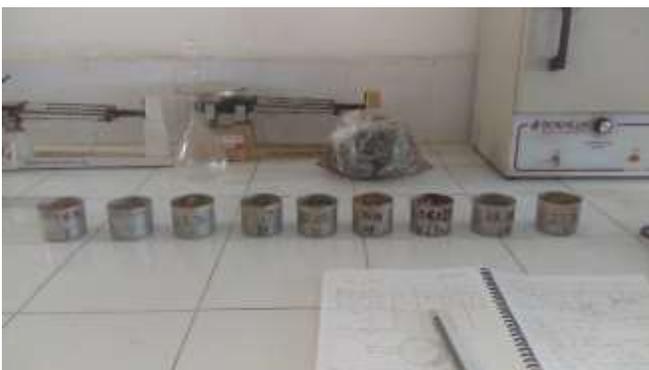
Después de 24 hrs. las cápsulas son extraídas del horno y se pesan, registrándolas como: Peso de cápsula + suelo seco

Se grafican los 2 últimos renglones del registro, de la siguiente forma: En el eje de las abscisas se indican los contenidos de agua ( $\omega$ ) en % y en el eje de las ordenadas los pesos volumétricos secos ( $\gamma_d$ ). En el punto más alto de la parábola, con la horizontal se obtiene el peso volumétrico seco máximo ( $\gamma_{d\text{máx.}}$ ) y con la vertical se obtiene la humedad óptima ( $\omega_{\text{ópt.}}$ ).

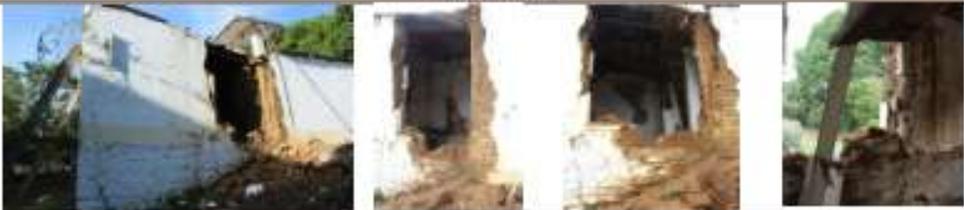
Fotografías

<p>El colapso ha formado una grieta de 2.35 x 3.18 m. al centro del muro, traspasando al interior del mismo.</p>

LESION								
Tipología								
	Física	Mecánica	Química	Electro-química	Biológica			
SINTOMATOLOGÍA	humedad	X	deformaciones	X	disgregación o disolución	X	corrosión	hongos
	erosión física		grietas	X	oxidación			fauna
	meteorización		microfisuras		eflorescencia			excrementos
	suciedad	X	fisuras	X	combustión			liquenes/plantas

costra negra		desprendimientos	X	deformación			disgregación
		erosión mecánica		meteorización				
Humedad en fachada								
TIPO	Absorción	Filtración	X	Condensación	Penetración	X	Accidental	
CAUSAS								
Entrada libre de agua por elementos abiertos (grietas). La fisura localizada en el sobrecimiento corresponde a una falla por empuje activo.								
PROPUESTA DE INTERVENCIÓN								
estabilizar con suelo cemento si así lo requiere. Se procedería a colocar una plancha de cemento en el edificio, con la debida permeabilidad del suelo inferior a este, colocando balasto o grava
